Registro de fuentes de contaminación identificadas en la ZE Puyango

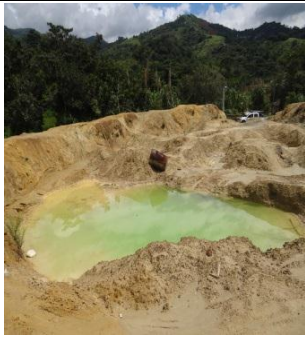
El Trigal	Relaves abandonados	PFC-20	649532; 9597421			El Oro	No existe un muro de contención, se observa un ducto que sale del relave directo hacia la quebrada, no tiene una geomembrana de impermeabilización, existe presencia de agua estancada de color verde y café ubicada en la parte superior del depósito de relaves y no posee señalética de advertencia ni un cerramiento para prevenir el ingreso de personas al sitio.

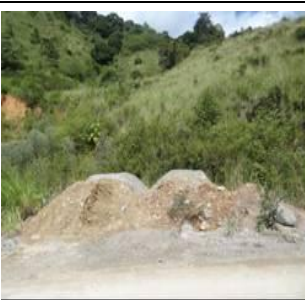
El Trigal	Depósito de relave	PFC-72	649831; 9596862			El Oro	Se observan ciertos montículos de material gris, presencia de arena, rocas y basura común. Sobre la fuente de contaminación se encuentra vegetación arbustiva, presencia de agua que fluye y en otras partes estancada. Es de fácil acceso vehicular. No tiene ninguna rotulación de identificación, ni anuncio de peligro.

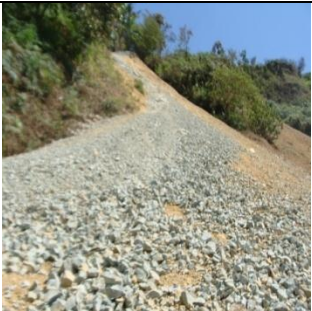
CONCESIÓN	TIPO DE FUENTE	CODIGO DE LA FUENTE	COORDENADAS	PARROQUIA	CANTÓN	PROVINCIA	DESCRIPCIÓN	FOTOGRAFÍA
Palacios	Bocamina abandonada	PFC-03	654297; 9592495	Zaruma	Zaruma	El Oro	La bocamina presenta riesgo de colapso por encontrarse en una zona vulnerable y al no tener un cerramiento representa un riesgo en la producción pecuaria y para los habitantes de la zona.	 
Palacios	Bocamina abandonada	PFC-02	654257; 9592575	Zaruma	Zaruma	El Oro	La bocamina presenta riesgos de colapso y al contorno de la misma se ha registrado una acumulación de material rocoso estéril (escombrera) que ha sido dispuesto de manera inadecuada en un sitio que presenta pronunciada pendiente. La disposición del material estéril provoca una compactación del suelo, pérdida de la capa arable, así como el aumento del proceso erosivo.	 
Palacios	Mala gestión escombrera	PFC-01 e	654293; 9592493	Zaruma	Zaruma	El Oro	La acumulación de material estéril (escombrera) está dispuesto en un terreno propenso a deslizamientos, no se observa un sistema de drenaje con el que se pueda mantener un registro sobre la calidad de agua, con la posible generación de drenaje ácido de roca (DAR).

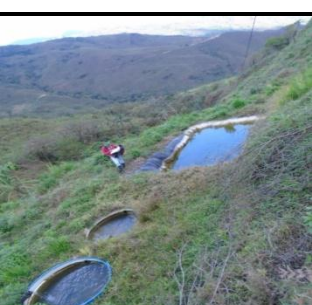
Trencillas 2	Bocamina abandonada	PFC-93	672331; 9593474	Guizhaguña	Zaruma	El Oro	Se pudo apreciar la presencia de agua proveniente del interior de la bocamina la misma que desemboca en un estero que se encuentra a 8 metros de la misma (673341, 9593467), existen sacos de yute que contienen material de mina dispuestos en la vía de acceso a la bocamina. Además en el sitio se ha evidenciado desechos sólidos incinerados.	 
Trencillas 2	Piscinas de sedimentación abandonadas	PFC-94	672152; 9593382	Guizhaguña	Zaruma	El Oro	Son tres piscinas de sedimentación que ocupan un área aproximada de 100,11 m ² , se observó que sigue circulando el agua de una piscina a otra debido a la inclinación del terreno, se desconoce la procedencia del agua pero la misma es evacuada al ambiente a través de la última piscina.

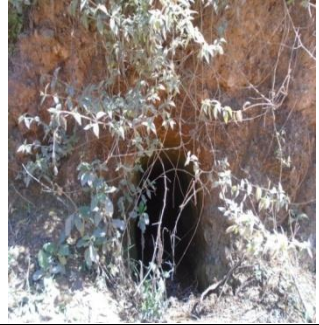
CONCESIÓN	TIPO DE FUENTE	CODIGO DE LA FUENTE	COORDENADAS	PARROQUIA	CANTÓN	PROVINCIA	DESCRIPCIÓN	FOTOGRAFÍA
Santa Carmen	Terraza aluvial abandonada	PFC-74	659511; 9595842	Sinsao	Zaruma	El Oro	La fuente de contaminación se encuentra cerca de la vía Sinsao – Salvias y está a 1 metro del río Ortega, la misma tiene un área aproximada de 422.68 m ² .	 
Santa Carmen	Bocamina abandonada	PFC-89	660914; 9597133	Sinsao	Zaruma	El Oro	La bocamina tiene las siguientes dimensiones: 0,60 centímetros de ancho, 0,80 centímetros de altura y 5 metros de profundidad aproximadamente, no tiene un cerramiento y no observa drenaje de agua en su interior, se encuentra cerca de la fuente de contaminación PFC-80.

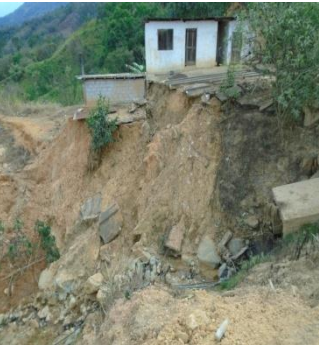
Santa Carmen	Infraestructura abandonada	PFC-19	657088; 9594955	Sinsao	Zaruma	El Oro	La infraestructura comprende una vivienda de adobe, patio de maniobras en donde aparentemente se realizaban actividades de recuperación de oro (planta de procesamiento), se ha registrado la presencia de canaletas, infraestructura de cemento y estructura metálica deteriorada. La misma se encuentra ubicada en una pendiente y corre el riesgo de derrumbarse hacia la quebrada adyacente, debido al proceso erosivo causado por el agua, con lo cual se afectaría al drenaje natural cercano, el abandono de la misma causa un impacto visual.

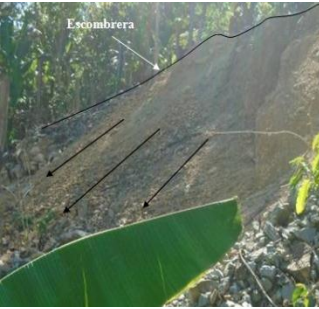
CONCESIÓN	TIPO DE FUENTE	CODIGO DE LA FUENTE	COORDENADAS	PARROQUIA	CANTÓN	PROVINCIA	DESCRIPCIÓN	FOTOGRAFÍA
La Cocha	Infraestructura abandonada	PFC-22	656307; 9592944	Zaruma	Zaruma	El Oro	La FC se encuentra a 5 metros aproximadamente en el margen derecho aguas arriba de la quebrada Honda. En el sitio se observa columnas de hormigón armado rodeadas de maleza, junto a las mismas se han dispuesto escombros que ocupan un área aproximada de 20 metros cuadrados.	 
Autónoma Muluncay	Escombrera abandonada	PFC-09	652109; 9596668	Muluncay Grande	Zaruma	El Oro	El material estéril de la escombrera se ha desplazado hacia la base, debido a que se ha dispuesto en un terreno propenso a deslizamientos, no se identificó ningún sistema de drenaje. Además, cerca de la misma se observó columnas de concreto (infraestructura de mina) que no han sido desmanteladas, así como varios sacos de yute con material rocoso en su interior.

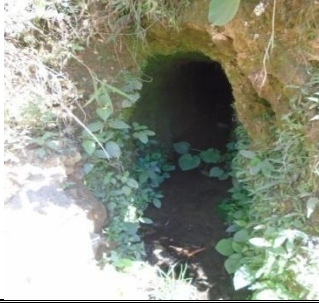
El Salvador X-3	Bocamina abandonada	PU-SITNU-BOC-001	648262; 9599341	Milagro	Atahualpa	El Oro	En la bocamina se registró la presencia de agua de mina que fluye por una cuneta, no presenta cerramiento, el área de la entrada de la galería mide 0,96 m ² aproximadamente.

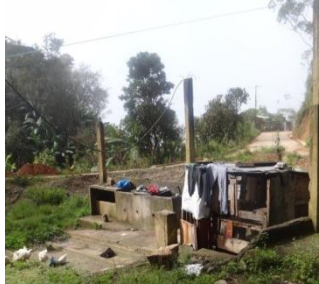
Confraternidad	Infraestructura abandonada	PFC-16	654994; 9592616	Zaruma	Zaruma	El Oro	La infraestructura abandonada ha sido desmantelada en parte, sin embargo todavía existen columnas, bases de concreto, canaletas y tanques de cemento que actualmente son utilizados para lavar ropa. El abandono de la misma causa un impacto visual.

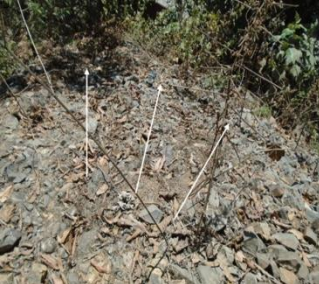
Nueva Esperanza 6	Escombrera abandonada	PFC-86	654444; 9589438	Portovelo	Portovelo	El Oro	La roca estéril está dispuesta en un terreno propenso a deslizamientos, no presenta un cierre adecuado y no se identifica ninguna rehabilitación ni revegetación en la escombrera. Existe además, un buzón metálico abandonado y desechos sólidos en sacos de yute.

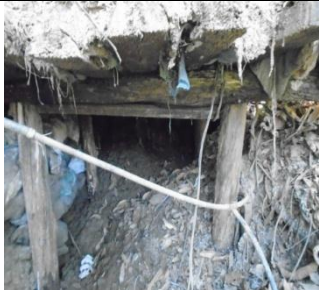
Nueva Esperanza 6	Bocamina abandonada	PU-CURPB-BOC-001	654428; 9589441	Portovelo	Portovelo	El Oro	En la entrada de la mina existe gran cantidad de material, la misma se encuentra colapsada, se observa parte del entibado de madera en estado de deterioro por lo que la bocamina no presenta estabilidad física.

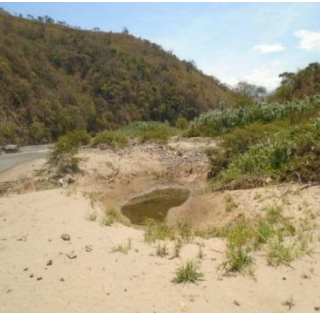
Volador	Terraza aluvial abandonada	PFC-56	642822; 9576804	El Rosario	Chaguarpamba	Loja	La presencia de esta fuente de contaminación genera una serie de impactos negativos como son: alteración paisajística, evidenciado por un cambio morfológico del terreno por la apertura de trincheras para el lavado y recuperación del oro de tipo aluvial. Otro cambio morfológico se da por la acumulación de material pétreo en las orillas del río lo que conlleva a la acumulación de sedimentos y al cambio paulatino del cauce hídrico.

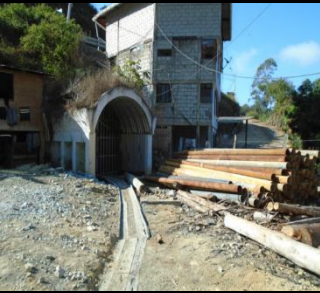
Zudos 1	Bocamina abandonada	PFC-32	653328; 9591971	Zaruma	Zaruma	El Oro	La fuente de contaminación se refiere a una bocamina visiblemente abandonada sin daños estructurales en superficie. La fuente hídrica más cercana se encuentra aproximadamente a 5 metros.

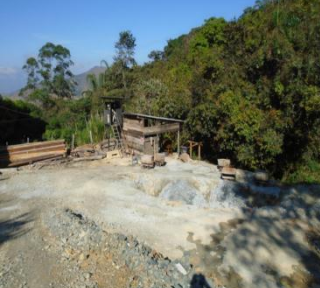
Zudos 1	Infraestructura abandonada	PFC-35	653325; 9591957	Zaruma	Zaruma	El Oro	La fuente de contaminación se refiere a infraestructura (facilidades para el beneficio mineral por gravimetría) visiblemente abandonada. La fuente hídrica más cercana se encuentra aproximadamente a 5 metros.

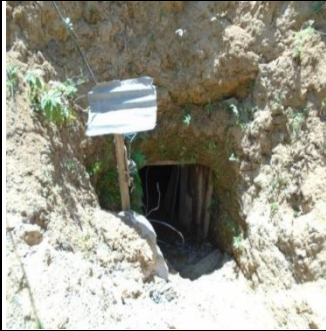
CONCESIÓN	TIPO DE FUENTE	CODIGO DE LA FUENTE	COORDENADAS	PARROQUIA	CANTÓN	PROVINCIA	DESCRIPCIÓN	FOTOGRAFÍA
El Tablón 3	Bocamina abandonada	PU-TABLON-BOC-002	65536 9; 95877 36	Portovelo	Portovelo	El Oro	La bocamina no presenta drenaje de mina, sin embargo no se observa entibado lo que representa riesgo eminente de colapso por encontrarse construida en un terreno en declive. Existe pérdida de cobertura vegetal lo que provoca que en el lugar se produzca erosión eólica y también por escorrentía, el lavado de la capa arable del suelo.

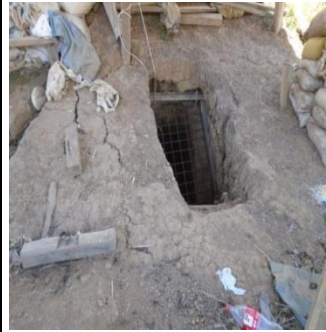
El Tablón 3	Bocamina abandonada	PU-TABLON-BOC-003	65535 6; 95877 778	Portovelo	Portovelo	El Oro	La bocamina no muestra drenaje de mina, se encuentra cerrada por una puerta de metal y en su interior no se presenta entibado y por fuera las paredes se encuentran agrietadas por lo que representa un riesgo eminente de colapso y por ende hundimiento del terreno. Existe pérdida de cobertura vegetal y riesgo de erosión eólica y también por escorrentía, el lavado de la capa arable del suelo.

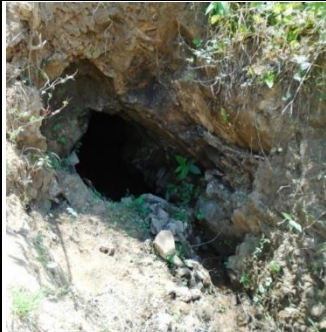
El Tablón 3	Bocamina abandonada	PU-TABLON-BOC-004	65531 7; 95877 31	Portovelo	Portovelo	El Oro	La bocamina presenta drenaje de mina, el cual es emanado desde la gruta y sigue su recorrido hacia una acequia, al parecer no tiene ningún tipo de tratamiento por lo que representa un riesgo de contaminación a cuerpos hídricos. La bocamina no presenta entibado y se ha construido en un talud artificial por lo sería propensa a un colapso y hundimiento del terreno.

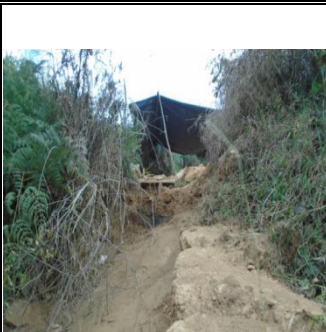
Miranda Alto	Infraestructura abandonada	PFC-05	65456 0; 95935 24	Zaruma	Zaruma	El Oro	Entre los impactos ambientales determinados, se puede mencionar que se han ejecutado labores de desbroce para la instalación de la infraestructura de madera y por ende pérdida de capa vegetal conllevando a un proceso erosivo por escurrimiento al encontrarse en una zona de pendiente. Otro efecto negativo corresponde a la compactación del terreno con lo que restringe el crecimiento vegetal de una forma ágil; además, se ha evidenciado costales de yute desperdigados al contorno.

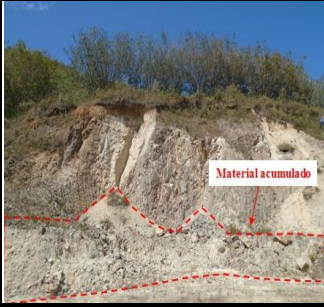
CONCESIÓN	TIPO DE FUENTE	CODIGO DE LA FUENTE	COORDENADAS	PARROQUIA	CANTÓN	PROVINCIA	DESCRIPCIÓN	FOTOGRAFÍA
Asunción	Cantera abandonada	PFC-84	657892; 958600 6	Salatí	Portovelo	El Oro	La cantera donde se presume se explotaba materiales de construcción, presenta un talud inestable con presencia de material acumulado en su base que requiere ser estabilizado para poder realizar la revegetación en el sitio y evitar la erosión.

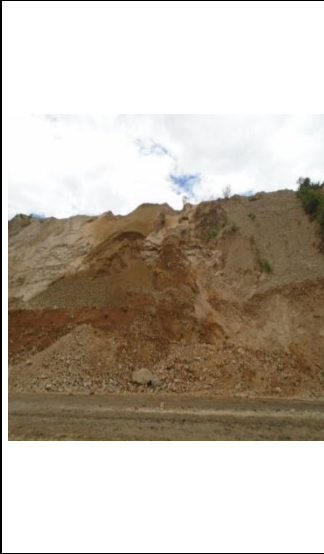
Pueblo Viejo	Mala gestión cantera	PFC-15	646896; 9606883	Paccha	Atahualpa	El Oro	Entre los principales impactos ambientales registrados se tienen que por efecto de uso de maquinaria pesada se ha producido cambios significativos en la morfología del terreno, movimiento de masas, pérdida de la cobertura vegetal, afloramiento de material rocoso por intervención en las diferentes capas del suelo. A causa de esta intervención se produce un fenómeno erosivo que barre la capa arable del suelo dejándolo estéril dificultando el implante de nuevas especies florales. Al no existir una barrera natural como es la vegetación, por efecto del viento se levanta material particulado a manera de polvo.

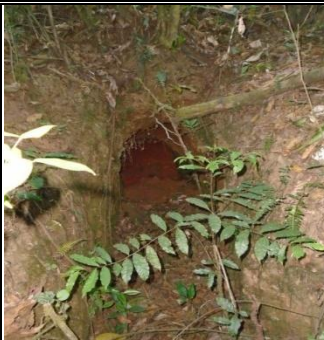
Corvis	Mala gestión Bocamina	PU-MIRAL-BOC-003	654449; 9593835	Zaruma	Zaruma	El Oro	El ingreso a esta bocamina no posee ningún tipo de estabilización y se observa un crecimiento abundante de vegetación tanto al ingreso a la bocamina como en los alrededores. Junto a esta estructura se observó la presencia de dos tanques de acopio de agua y una manguera que desemboca en uno de ellos.

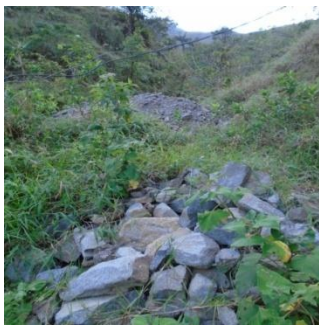
CONCESIÓN	TIPO DE FUENTE	CODIGO DE LA FUENTE	COORDENADAS	PARROQUIA	CANTÓN	PROVINCIA	DESCRIPCIÓN	FOTOGRAFÍA
La Melcocha	Mala gestión Escombrera	PU-CHIRA-ESC-001	672386; 9593528	Guizhaguña	Zaruma	El Oro	Se observan montículos de material estéril en su mayoría, ya que también hay restos de sacos de yute y plásticos, se observa montículos sobre los cuales se ha desarrollado vegetación por el tiempo de permanencia en el lugar; una parte del material ha sido colocado muy cerca del cuerpo de agua que cruza por el sector, lo que representa un riesgo para este por posibles deslizamientos de material generando un posible taponamiento al cauce.

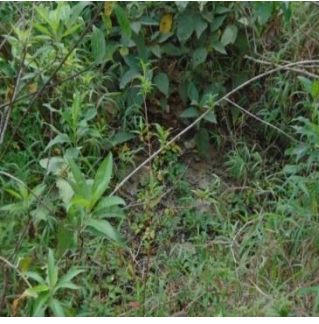
La Melcocha	Mala gestión escombrera	PU-CHIRA-REL-002	672368; 9593431	Guizhaguña	Zaruma	El Oro	Se observa material depositado en la relavera, por ser un depósito de material que ya ha sido molido, lavado y posiblemente tratado con algún químicos para extraer el mineral de interés y al no encontrarse en una zona impermeabilizada, es probable que se genere algún tipo de drenaje de roca y la posible afectación a los recursos agua y suelo por el arrastre de sustancias que pueden llegar a estos por medio de la escorrentía desde la relavera.

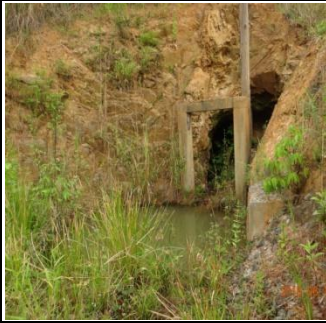
CONCESIÓN	TIPO DE FUENTE	CODIGO DE LA FUENTE	COORDENADAS	PARROQUIA	CANTÓN	PROVINCIA	DESCRIPCIÓN	FOTOGRAFÍA
YAGUM	Bocamina	PFC-98	656638; 9590479	Portovelo	Portovelo	El Oro	La bocamina tiene 1,50 metros de ancho, 1,30 metros de alto aproximadamente y se desconoce la profundidad. El agua proveniente de la mina se dirige al pozo y posteriormente a la quebrada que se encuentra a 110 metros y no recibe ningún tratamiento antes de la descarga a la quebrada.

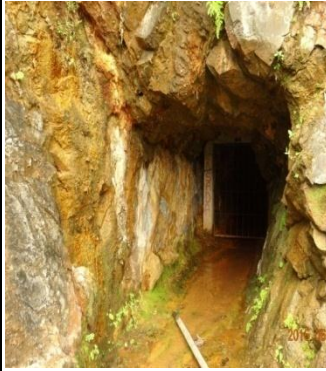
YAGUM	Bocamina	PFC-99	656557; 9590494	Portovelo	Portovelo	El Oro	La bocamina tiene las siguientes dimensiones: 1,30 m de ancho, 1,70 metros de alto y se desconoce la profundidad, se encuentra cerrada con una puerta metálica y existe agua que fluye desde el interior de la mina hacia un cuerpo de agua que se encuentra a 5m de distancia. Previo a la descarga se puede observar la presencia de una pequeña piscina de decantación (1m x 1m), la cual cuenta con un tubo de PVC para la descarga de agua hacia el cuerpo de hídrico junto a la fuente de contaminación.

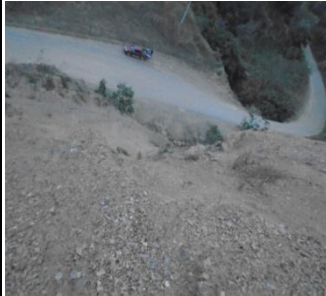
9A	Cantera	PU-CHIGU-CAN-001	661697; 9569059	Guayquichuma	Catamayo	Loja	La fuente de contaminación corresponde a una cantera con un ángulo muy pronunciado en el talud, con material suelto convirtiéndose en una fuente de contaminación al aire por emisión de material particulado, y al agua por escorrentía a un cuerpo hídrico cercano (Quebrada San Jacinto), existe pérdida de cobertura vegetal y pérdida de la capa arable, afectando al paisaje.

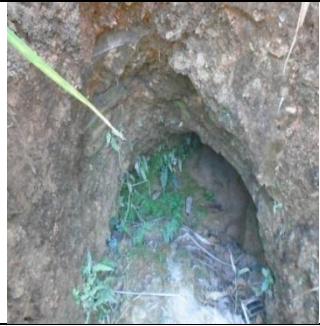
CONCESIÓN	TIPO DE FUENTE	CODIGO DE LA FUENTE	COORDENADAS	PARROQUIA	CANTÓN	PROVINCIA	DESCRIPCIÓN	FOTOGRAFÍA
ESTHELA I	Bocamina	PU-RPUYA-BOC-001(PFC-47)	619432; 9576824	Orianga	Paltas	Loja	La fuente de contaminación se refiere a una bocamina abandonada, se observa colapso que obstruye totalmente el ingreso a la mina. El área aproximada es de 1,5 metros cuadrados

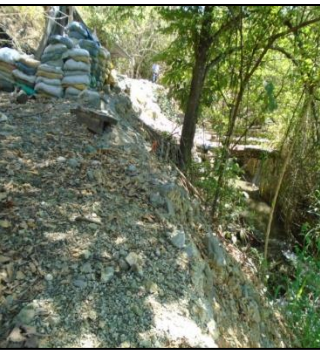
PIN I	Terraza Aluvial	PU-CEIBO-ALU-001(PFC-61)	650176; 9583118	El Rosario	Chaguarpamba	Loja	La fuente de contaminación se refiere a una terraza aluvial, donde se evidencia montículos de material pétreo de río ubicados en forma aleatoria como escombreras improvisadas en la intersección de los ríos Amarillo y Ambocas, cubriendo un área aproximada de 11980,98m ²	 
LA LEY	Escombrera	PU-SNJOS-ESC-001 (PFC-23)	654145; 9588431	Portovelo	Portovelo	El Oro	La fuente de contaminación se refiere a una escombrera de 56,04 m ² ubicada junto a un estero s/n. El material depositado no está adecuadamente compactado. Adicionalmente se observó la presencia de dos tanques plásticos de 55 galones posiblemente llenos con derivados de hidrocarburos que se encontraban dispuestos directamente sobre el piso y no dentro de cubetos de contención.

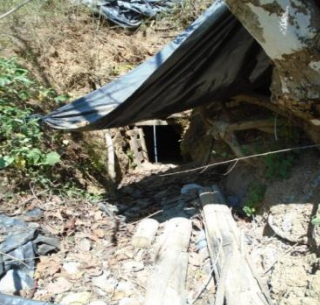
LA LEY	Bocamina	PU-SNJOS-BOC-002	654143; 9588425	Portovelo	Portovelo	El Oro	La fuente de contaminación se refiere a boca de mina en un área aproximada de 2 m ² . Se encuentra aproximadamente a 7 metros del cuerpo hídrico más cercano, existen residuos sólidos comunes.

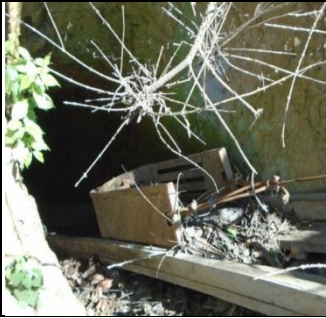
CONCESIÓN	TIPO DE FUENTE	CODIGO DE LA FUENTE	COORDENADAS	PARROQUIA	CANTÓN	PROVINCIA	DESCRIPCIÓN	FOTOGRAFÍA
LA LEY	Escombrera	PU-SNIJOS-BOC-003	654147; 9588427	Portovelo	Portovelo	El Oro	La fuente de contaminación se refiere a boca de mina en un área aproximada de 1,75 m2. Se encuentra aproximadamente a 3 metros del cuerpo hídrico más cercano, existen residuos sólidos comunes.

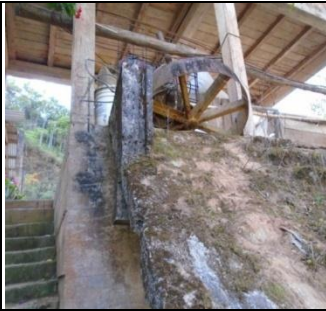
ROMA	Infraestructura Abandonada	PU-ROMA-IFA-002	655631; 9594499	Zaruma	Zaruma	El Oro	La fuente de contaminación se encuentra a orillas de un riachuelo, el cual comprende una construcción abandonada y deteriorada, también se observan desechos sólidos y restos de maquinaria

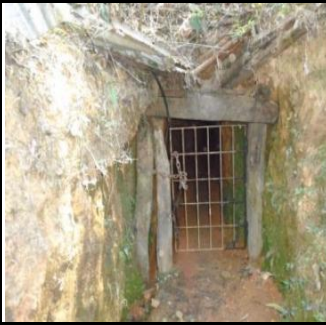
PALACIOS	Bocamina	PU-SANFR-BOC-003	654270; 9592549	Zaruma	Zaruma	El Oro	En los alrededores de la bocamina se observó la disposición de residuos sólidos, erosión. La bocamina carece de un adecuado entibado y apuntalamiento que evite el riesgo de deslizamiento de material. Además carece de un sistema de tratamiento del efluente proveniente de la explotación.

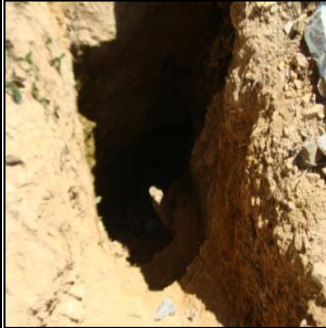
CONCESIÓN	TIPO DE FUENTE	CODIGO DE LA FUENTE	COORDENADAS	PARROQUIA	CANTÓN	PROVINCIA	DESCRIPCIÓN	FOTOGRAFÍA
PALACIOS	Bocamina	PU-SANFR-BOC-006	654333; 9592458	Zaruma	Zaruma	El Oro	La bocamina carece de entibado y apuntalamiento para evitar el deslizamiento de material y posible colapso de la infraestructura. En los alrededores se evidencia acumulación de material rocoso estéril (escombrera). La disposición del material estéril provoca una compactación de suelo, pérdida de la capa arable, así como el incremento del proceso erosivo.

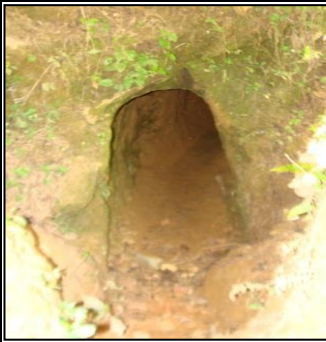
PALACIOS	Bocamina	PU-SANFR-BOC-007	654331; 9592438	Zaruma	Zaruma	El Oro	La fuente de contaminación se refiere a una bocamina, misma que carece de medidas técnicas tales como entibado y apuntalamiento, no existen sistemas de drenaje que permitan conducir los efluentes generados.

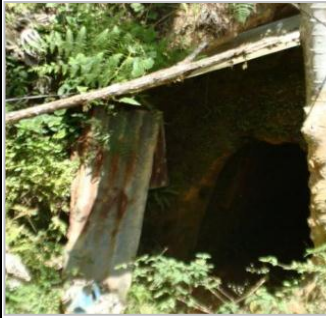
PALACIOS	Bocamina	PU-SANFR-BOC-008	654321; 9592392	Zaruma	Zaruma	El Oro	La fuente de contaminación consiste en una bocamina que carece de las medidas técnicas necesarias (entibado) para evitar el colapso o derrumbe de esta infraestructura, también carece de un adecuado sistema de conducción y tratamiento de los efluentes generados al interior.

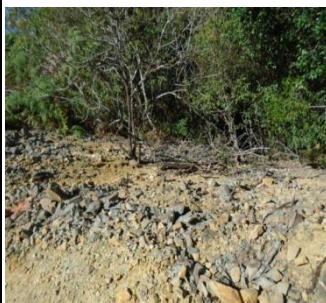
CONCESIÓN	TIPO DE FUENTE	CODIGO DE LA FUENTE	COORDENADAS	PARROQUIA	CANTÓN	PROVINCIA	DESCRIPCIÓN	FOTOGRAFÍA
PALACIOS	Escombrera	PU-SANFR-ESC-002	654255; 9592525	Zaruma	Zaruma	El Oro	La escombrera identificada no se encuentra estabilizada y el material depositado en la misma ha sido colocado en la pendiente. Se evidenció la presencia de dos carros metálicos (mulas) que normalmente son empleados tanto para el transporte de material extraído en las bocaminas hacia los lugares de procesamiento y/o beneficio como para transporte del material estéril hacia los sitios de depósito.

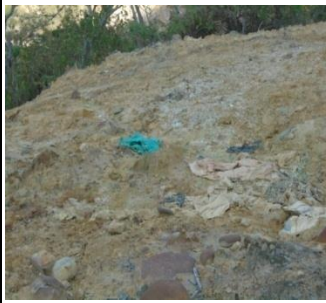
LOS CIPRECESES	Bocamina	PU-RECGN-BOC-002	655211; 9597280	Arcapamba	Zaruma	El Oro	La bocamina se encuentra abierta, no tiene entibado en su interior y la profundidad se desconoce, no se observó agua de mina en su interior y no posee ningún letrero de identificación de la misma, en la entrada de la bocamina se ha removido la capa arable del suelo, se encuentra compactado y sin vegetación, también se registra desechos sólidos.	 
MACHAY	Relavera	PU-PORRTT-REL-001	651280; 9594309	Muluncay Grande	Zaruma	El Oro	El sitio de ubicación de los relaves se encuentra aproximadamente a 15 metros de un cuerpo de agua. Los relaves han sido dispuestos de forma directa sobre el suelo sin ningún tipo de impermeabilización, tampoco cuenta con un dique de contención que evite que estos se desmoronen y caigan hacia el río, no cuenta sistema de drenaje.

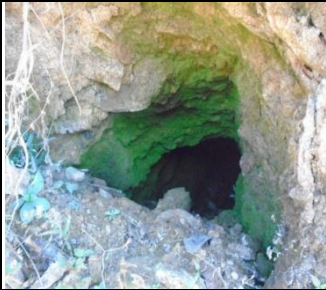
CONCESIÓN	TIPO DE FUENTE	CODIGO DE LA FUENTE	COORDENADAS	PARROQUIA	CANTÓN	PROVINCIA	DESCRIPCIÓN	FOTOGRAFÍA
MACHAY	Bocamina	PU-SITNU-BOC-002	648116; 9599294	Muluncay Grande	Zaruma	El Oro	La bocamina no presenta drenaje de mina, así como la falta de un cierre adecuado por lo que al estar excavada en un talud corre el riesgo de colapsar, provocar hundimiento del terreno y afectar a la carretera próxima.

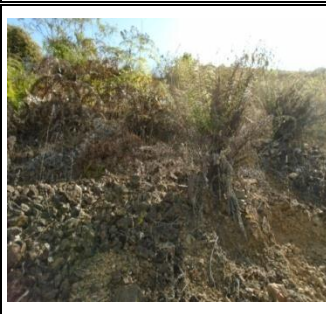
CONCESIÓN	TIPO DE FUENTE	CODIGO DE LA FUENTE	COORDENADAS	PARROQUIA	CANTÓN	PROVINCIA	DESCRIPCIÓN	FOTOGRAFÍA
NUEVA ESPERANZA 4	Bocamina	PU-MIRAL-ESC-003	654407; 9593886	Zaruma	Zaruma	El Oro	La escombrera presenta material rocoso dispuesto de manera antitécnica sobre la pendiente sin ninguna cubierta protectora, en el área de la escombrera no existe cobertura vegetal y alrededor de la misma existe pastizal con árboles dispersos.	 
MIRANDA ALTO	Bocamina	PU-MIRAL-BOC-001	654584; 9593545	Zaruma	Zaruma	El Oro	La bocamina carece de sistemas de conducción de los desechos líquidos generados, al interior de la bocamina se constata la disposición de residuos sólidos. En los alrededores se observa procesos de deforestación. Se constata la presencia de desechos que requieren de un tratamiento especial, tal es el caso de neumáticos.	 
MIRANDA ALTO	Escombrera	PU-MIRAL-ESC-001	654603; 9593544	Zaruma	Zaruma	El Oro	En el área no se dispone de medidas adecuadas para evitar el deslizamiento de material, los cortes o taludes presentan una inclinación que favorece el desprendimiento de material. En los alrededores se evidencia la disposición de residuos sólidos plásticos a la intemperie.

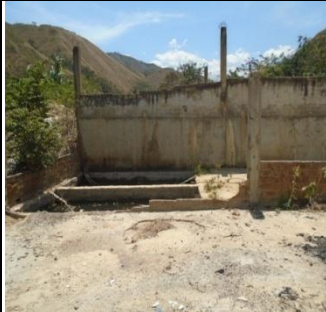
RÍO AMARILLO	Infraestructura Abandonada	PU-SALAD-IFA-002	650900; 9586423	Portovelo	Portovelo	El Oro	La fuente de contaminación se refiere a una infraestructura civil abandonada. Además de lo mencionado se ha registrado presencia de una gran cantidad de desechos domésticos como basura orgánica e inorgánica. En los alrededores se constata la excesiva acumulación de relaves.

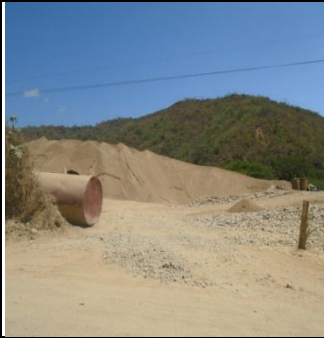
CONCESIÓN	TIPO DE FUENTE	CODIGO DE LA FUENTE	COORDENADAS	PARROQUIA	CANTÓN	PROVINCIA	DESCRIPCIÓN	FOTOGRAFÍA
RÍO AMARILLO – EL PINDO	Escombrera	PU-CEIBO-BOC-001	650493; 9583989	Portovelo	Portovelo	El Oro	La fuente de contaminación se refiere a un área destinada al depósito y acumulación de relaves. Se observa un montículo aproximadamente de 5 metros de altura, se constata que no se dispone de una medida técnica para evitar la dispersión de partículas hacia la atmósfera.

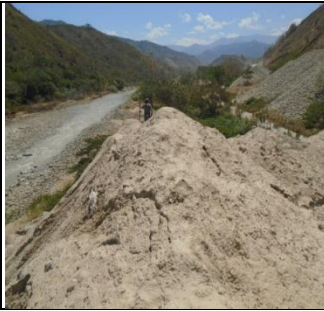
RÍO AMARILLO – EL PINDO	Relavera	PU-CEIBO-REL-001	650429; 9584147	Portovelo	Portovelo	El Oro	La fuente de contaminación se refiere a un depósito de arena de relave en el borde del río Amarillo, no presenta impermeabilización, ni un muro de contención que evite el deslizamiento del material hacia el mencionado cuerpo de agua.

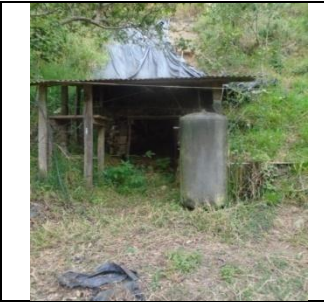
JOSÉ LUIS	Bocamina	PU-HUERT-BOC-001 (PFC-13)	652479; 9603113	Huertas	Zaruma	El Oro	La fuente de contaminación se refiere a boca de mina en un área aproximada de 3 m2. Se encuentra a 73 metros del cuerpo hídrico más cercano, existen residuos sólidos comunes.

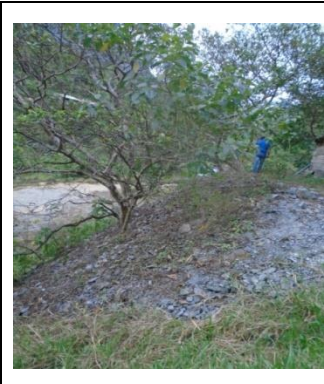
JOSÉ LUIS	Escombrera	PU-HUERT-ESC-001	652465; 9603109	Huertas	Zaruma	El Oro	La fuente de contaminación se refiere a una escombrera que abarca un área aproximada de 112,91 m2. Se encuentra a 70 metros del cuerpo hídrico más cercano. La condición biótica alrededor de la fuente presenta una calidad media, lo que significa que las condiciones del ecosistema se mantienen sin embargo tienden a alejarse de su punto de equilibrio natural.

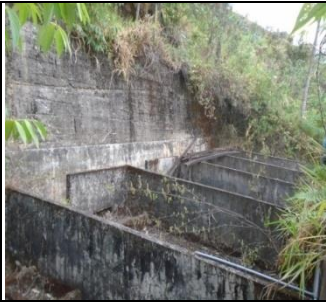
JOSÉ LUIS	Infraestructura Abandonada	PU-HUERT-IFA-002	652487; 9603120	Huertas	Zaruma	El Oro	La fuente de contaminación se refiere a una infraestructura abandonada que abarca un área aproximada de 210 m2. Se encuentra a 90 metros del cuerpo hídrico más cercano.

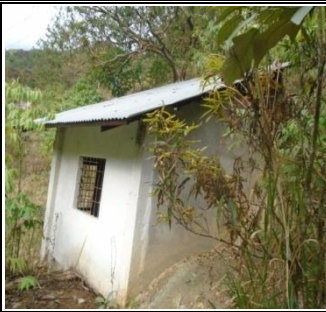
JOSÉ LUIS	Infraestructura Abandonada	PU-HUERT-IFA-003	652510; 9603140	Huertas	Zaruma	El Oro	La fuente de contaminación se refiere a una infraestructura abandonada que abarca un área aproximada de 70 m2. Se encuentra a 104 metros del cuerpo hídrico más cercano. En los alrededores de la obra civil se pueden observar algunos residuos sólidos.

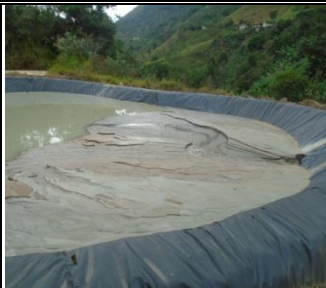
JOSÉ LUIS	Relavera	PU-HUERT-REL-001	652430; 9603125	Huertas	Zaruma	El Oro	La fuente de contaminación se refiere a una relavera que abarca un área aproximada de 698,35 m2. Se encuentra a 48 metros del cuerpo hídrico más cercano, presenta impermeabilización por medio de geomembrana.

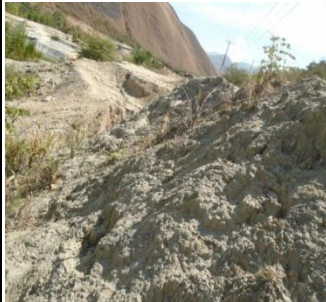
CONCESIÓN	TIPO DE FUENTE	CODIGO DE LA FUENTE	COORDENADAS	PARROQUIA	CANTÓN	PROVINCIA	DESCRIPCIÓN	FOTOGRAFÍA
SAN JOSÉ	Relavera	PU-PNEGR-REL-001	651432; 9587451	Portovelo	Portovelo	El Oro	La fuente de contaminación se refiere a un depósito de relaves de aproximadamente 2.076,22 m ² de superficie, se encuentra en estado activo y en su interior se constató la acumulación de relaves sólidos de coloración gris, rocas y arena, también se observó que el sitio colinda con una planta de beneficio que posee una piscina de relaves con geomembrana en su estructura.

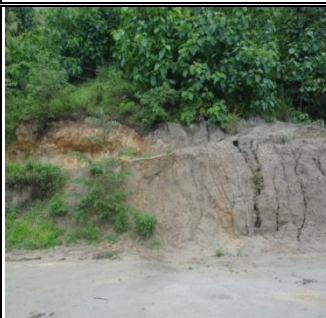
SAN JOSÉ	Relavera	PFC-71	650498; 9583982	Portovelo	Portovelo	El Oro	Este acopio de relaves tiene una altura aproximada de 5m. Existe desbroce de la vegetación del área de influencia y además se registró un sitio en el que se realiza la quema de desechos sólidos a pesar de que no se observaron viviendas en los alrededores.

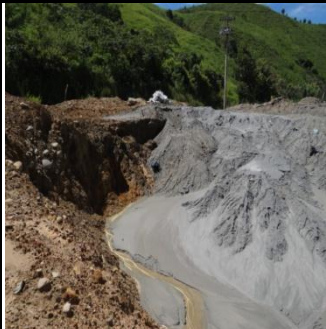
SAN JOSÉ	Relavera	PFC-97	651829; 9588588	Portovelo	Portovelo	El Oro	Los relaves se encuentran dispuestos directamente sobre el suelo sin ningún tipo de impermeabilización. Parte de los relaves en este sitio caen hacia una quebrada que es aportante al río Calera.

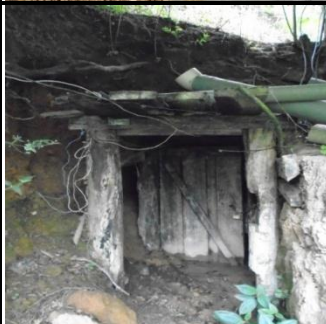
(FUERA DE CONCESIÓN)	Bocamina	PU-CHIRA-BOC-004	672511; 9593448	Ghizaguña	Zaruma	El Oro	La fuente de contaminación se refiere a boca de mina en un área aproximada de 2,4 m ² . Se encuentra a 175 metros del cuerpo hídrico más cercano, existen residuos sólidos comunes.

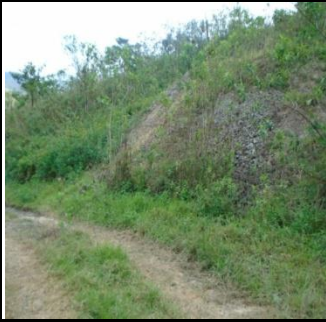
CONCESIÓN	TIPO DE FUENTE	CODIGO DE LA FUENTE	COORDENADAS	PARROQUIA	CANTÓN	PROVINCIA	DESCRIPCIÓN	FOTOGRAFÍA
(FUERA DE CONCESIÓN)	Bocamina	PU-CHIRA-ESC-002	672522; 9593440	Ghizaguña	Zaruma	El Oro	La fuente de contaminación se refiere a una escombrera que abarca un área aproximada de 144,69 m ² . Se encuentra a 180 metros del cuerpo hídrico más cercano

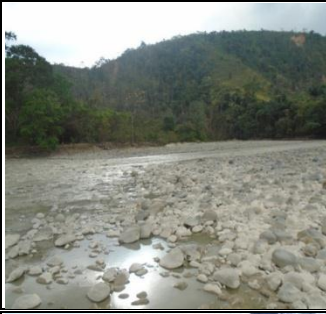
(FUERA DE CONCESIÓN)	Terraza Aluvial	PU-CARME-ALU-001	620766; 9577299			Loja	La presencia de esta fuente de contaminación genera una serie de impactos negativos como son: alteración paisajística, acumulación de material pétreo en las orillas del río. Al contorno se ha observado residuos sólidos desperdigados.

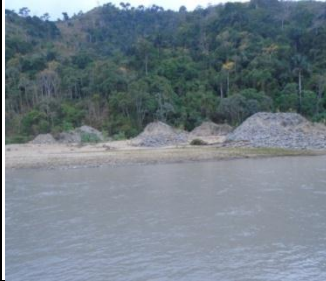
(FUERA DE CONCESIÓN)	Terraza Aluvial	PU-CARME-ALU-002	621236; 9576853	Oringa	Paltas	Loja	Se evidencia montículos de material pétreo de río ubicados en forma aleatoria como escombreras improvisadas a orillas del río Puyango, cubriendo un área aproximada de 2124,98m ²

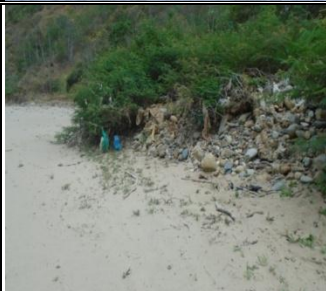
(FUERA DE CONCESIÓN)	Terraza Aluvial	PU-JUNTA-ALU-001	632985; 9575015	Santa Rufina	Chaguapamba	Loja	Se evidencia montículos de material pétreo de río ubicados en forma aleatoria como escombreras improvisadas. Esta fuente se encuentra sobre el margen izquierdo del río Puyango, cubriendo un área aproximada de 5665,68m ²

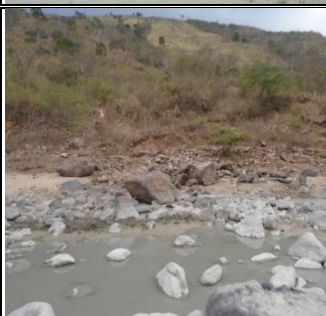
(FUERA DE CONCESIÓN)	Terraza Aluvial	PU-JUNTA-ALU-002	633468; 9574905	Santa Rufina	Chaguapamba	Loja	Se evidencia montículos de material pétreo de río ubicados en forma aleatoria como escombreras improvisadas. Esta fuente se encuentra sobre el margen del río Puyango, cubriendo un área aproximada de 1201,85 m ²

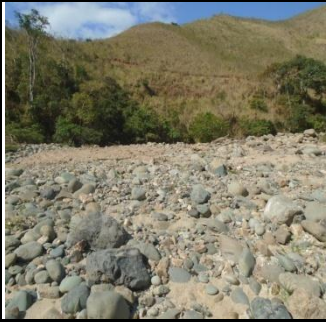
CONCESIÓN	TIPO DE FUENTE	CODIGO DE LA FUENTE	COORDENADAS	PARROQUIA	CANTÓN	PROVINCIA	DESCRIPCIÓN	FOTOGRAFÍA
(FUERA DE CONCESIÓN)	Terraza Aluvial	PU-TINAJ-ALU-001	632665; 9575663	Orianga	Paltas	Loja	Se evidencia material pétreo de río ubicados en forma aleatoria como escombreras improvisada. Esta fuente se encuentra sobre el margen del río Puyango, cubriendo un área aproximada de 6585,98 metros cuadrados

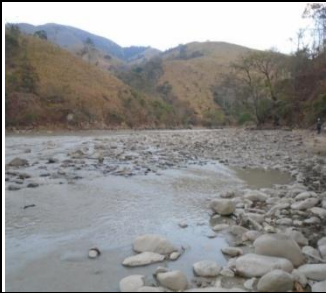
(FUERA DE CONCESIÓN)	Terraza Aluvial	PU-TINAJ-ALU-002	632152; 9575851	Orianga	Paltas	Loja	Se evidencia material pétreo de río ubicado en forma aleatoria como escombreras improvisadas. Esta fuente se encuentra sobre el margen del río Puyango, cubriendo un área aproximada de 1521,18m2

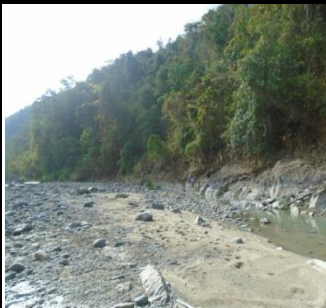
(FUERA DE CONCESIÓN)	Terraza Aluvial	PU-YANGA-ALU-001	623179; 9577022	Orianga	Paltas	Loja	Se evidencia material pétreo de río, ubicado en forma desordenada. Esta fuente se encuentra sobre el margen del río Puyango, cubriendo un área aproximada de 1159,23m2

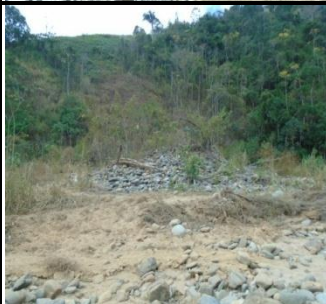
(FUERA DE CONCESIÓN)	Terraza Aluvial	PU-YANGA-ALU-003	622966; 9576730	Orianga	Paltas	Loja	Se evidencia material pétreo de río ubicado de forma aleatoria como escombreras improvisada. Esta fuente se encuentra sobre el margen del río Puyango, cubriendo un área aproximada de 1053,48 m2
