### Registro de fuentes de contaminación identificadas en la ZE Tenguel

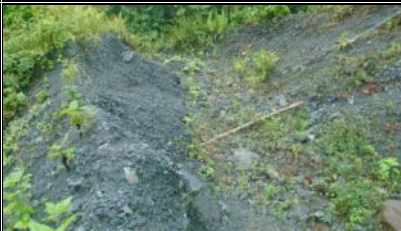
FERMIN BAJO	Infraestructura Abandonada	PE-INDEP-IFA-001	641251,748 9663342,128	Camilo Ponce Enríquez	Camilo Ponce Enríquez	Azuay	Esta escombrera comprende 8 m <sup>2</sup> y está localizada a 42 m de la infraestructura vial. En el área de influencia existen actividades mineras y agrícolas.

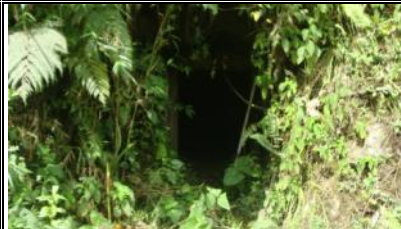
CONCESIÓN	TIPO DE FUENTE	CÓDIGO DE LA FUENTE	COORDENADAS	PARROQUIA	CANTÓN	PROVINCIA	DESCRIPCIÓN	FOTOGRAFÍA
GRAN ARQUITECTO 4	Bocamina	PE-SNFMU-BOC-003	647699,464 9660557,271	Camilo Ponce Enríquez	Camilo Ponce Enríquez	Azuay	La fuente de contaminación está localizada a 102 m de la infraestructura vial. En el área de influencia se encontró un cuerpo hídrico a 50 m de la fuente de contaminación, el cual presentó un pH de 5,3.

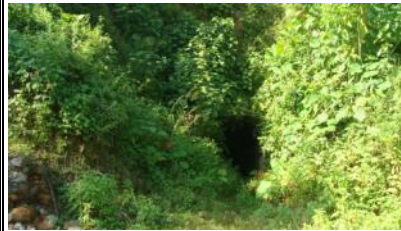
FERMIN BAJO	Bocamina	PE-STMAR-BOC-002	642958,655 9663693,789	Camilo Ponce Enríquez	Camilo Ponce Enríquez	Azuay	La fuente de contaminación está localizada a 1 km del Control de la Cooperativa 12 de Octubre dentro de la propiedad del Sr. Carlos Zúñiga. En el área de influencia se encontró cultivos de cacao.

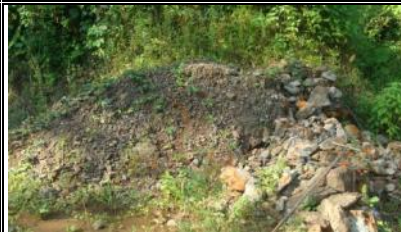
LA INDEPENDENCIA	Escombrera	PE-STMAR-ESC-002	642890,54; 9663993,039 642890,843; 9663998,913 642897,195; 9663998,001	Camilo Ponce Enríquez	Camilo Ponce Enríquez	Azuay	Esta escombrera comprende 18,97 m <sup>2</sup> y se encuentra localizada a 2,9 km del Campamento Proyecto Gaby. En el área de influencia se encontró un cuerpo hídrico a 45 m de la fuente de contaminación.

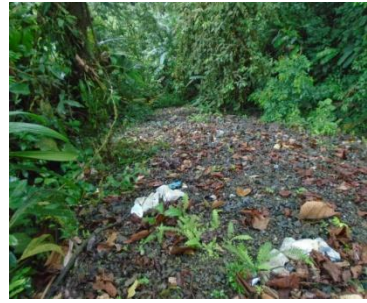
EBER ANTONIO DELGADO PONTON	Infraestructura abandonada	PE-CTRIN-IFA-002	658578; 9675758	Camilo Ponce Enríquez	Camilo Ponce Enríquez	Azuay	La fuente de contaminación consiste en una infraestructura abandonada, además de 3 pozos de hormigón armado donde se depositan temporalmente agua de mina, todo esto dentro de un área de 30 m <sup>2</sup> , se observa otro tipo de contaminantes como basura común y residuos peligrosos de hidrocarburos. La fuente hídrica más cercana es un estero ubicado a 68m de distancia.

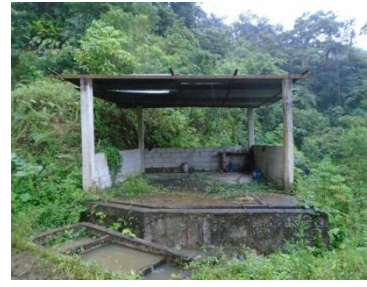
CONCESIÓN	TIPO DE FUENTE	CÓDIGO DE LA FUENTE	COORDENADAS	PARROQUIA	CANTÓN	PROVINCIA	DESCRIPCIÓN	FOTOGRAFÍA
EBER ANTONIO DELGADO PONTON	Infraestructura abandonada	PE-CTRIN-IFA-003	658629; 9675785	Camilo Ponce Enríquez	Camilo Ponce Enríquez	Azuay	La fuente de contaminación consiste en una infraestructura visiblemente abandonada, la cual corresponde a una vivienda de construcción mixta (hormigón armado, paredes de bloque y madera) también se identifica un buzón aparentemente usado para el desalojo y ubicación de escombros directamente a la escombrera. Esta infraestructura se encuentra en un área de 100m <sup>2</sup> . Dentro de esta construcción se observa basura común, la distancia a la fuente hídrica cercana es de 88m.

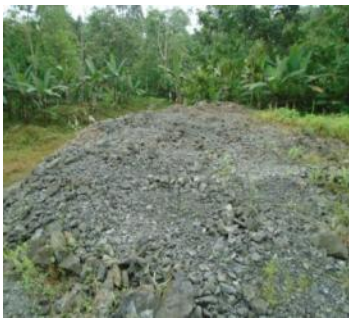
GEOMAR	Escombrera	PE-CTRIN-ESC-002	658867; 9676173	Camilo Ponce Enríquez	Camilo Ponce Enríquez	Azuay	La fuente de contaminación presenta material rocoso dispuesto de manera antitécnica sobre la superficie (498,74 m <sup>2</sup> ). En el área de influencia se encontró un cuerpo hídrico (río Pijilí) a 5 m de distancia de la escombrera; además de la Escuela Progreso Campesino.

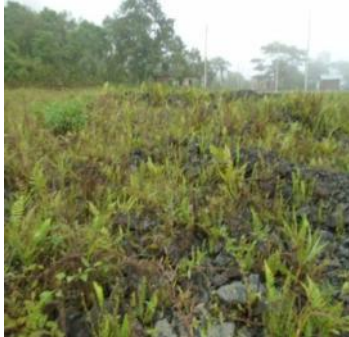
CONCESIÓN	TIPO DE FUENTE	CÓDIGO DE LA FUENTE	COORDENADAS	PARROQUIA	CANTÓN	PROVINCIA	DESCRIPCIÓN	FOTOGRAFÍA
GEOMAR	Infraestructura abandonada	PE-CTRIN-IFA-001	658813; 9676462	Camilo Ponce Enríquez	Camilo Ponce Enríquez	Azuay	El área aproximada de la fuente de contaminación es de 20 m <sup>2</sup> y está localizada a poca distancia de la Escuela Progreso Campesino. En el área de influencia se encontró un cuerpo hídrico (río Pijilí) a 75 m de distancia.

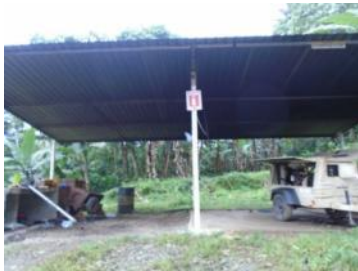
GEOMAR	Bocamina	PE-CTRIN-BOC -001	658665; 9676254	Camilo Ponce Enríquez	Camilo Ponce Enríquez	Azuay	La bocamina cuenta con un área de apertura de 1 m <sup>2</sup> aproximadamente, con presencia de residuos sólidos comunes. En el área de influencia se encontró un cuerpo hídrico (estero s/n) a 28 m de distancia. Dicha fuente de contaminación no cuenta con un cierre técnico adecuado, además se encuentra dentro de una zona agropecuaria rodeada de cultivos y pastizales.

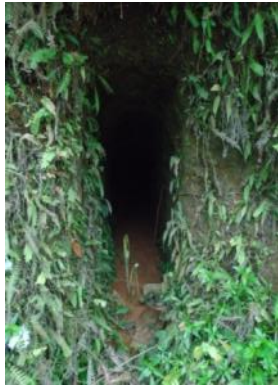
CONCESIÓN	TIPO DE FUENTE	CÓDIGO DE LA FUENTE	COORDENADAS	PARROQUIA	CANTÓN	PROVINCIA	DESCRIPCIÓN	FOTOGRAFÍA
GEOMAR	Bocamina	PE-CTRIN-BOC -002	658651; 9676265	Camilo Ponce Enríquez	Camilo Ponce Enríquez	Azuay	La bocamina se encuentra colapsada con un área de apertura de 0,5 m <sup>2</sup> aproximadamente, con presencia de residuos sólidos comunes. En el área de influencia de la fuente de contaminación se encontró un cuerpo hídrico (estero s/n) a 38 m de distancia.

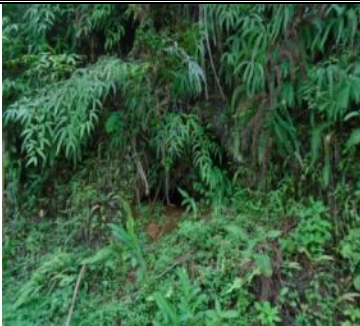
GEOMAR	Bocamina	PE-CTRIN-BOC -003	658808; 9676444	Camilo Ponce Enríquez	Camilo Ponce Enríquez	Azuay	La bocamina presenta movimientos de masa en sus alrededores y un área de apertura de 3,75 m <sup>2</sup> aproximadamente, con presencia de drenaje de mina el cual desemboca en un río cercano. En el área de influencia se encontró un cuerpo hídrico (río) a 90 m de distancia. Dicha fuente de contaminación se ubica dentro de una zona agropecuaria rodeada de cultivos, pastizales y rastrojos.

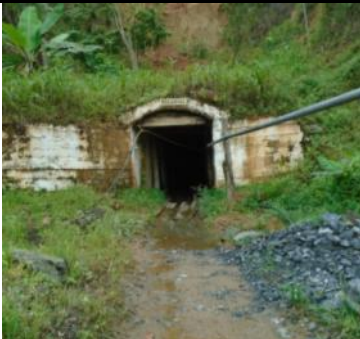
CONCESIÓN	TIPO DE FUENTE	CÓDIGO DE LA FUENTE	COORDENADAS	PARROQUIA	CANTÓN	PROVINCIA	DESCRIPCIÓN	FOTOGRAFÍA
GEOMAR	Bocamina	PE-CTRIN-BOC -011	657730; 9676466	Camilo Ponce Enríquez	Camilo Ponce Enríquez	Azuay	La bocamina presenta un área de apertura de 0,25 m <sup>2</sup> aproximadamente, con presencia de residuos sólidos comunes en sus alrededores. En el área de influencia no se encontró un cuerpo hídrico, así mismo un drenaje proveniente de la bocamina.

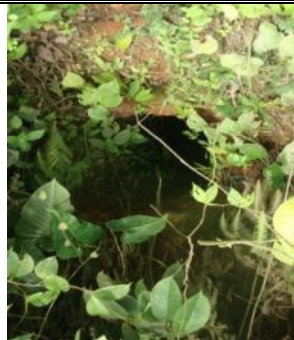
NICOLAS 1	Escombrera	PE-CTRIN-ESC -005	659261; 9675343	Carmen de Pijilí	Santa Isabel	Azuay	La fuente de contaminación es una escombrera en aparente estado cuenta con un área aproximada de 191,56 m <sup>2</sup> . A 10 metros de dicha fuente de contaminación existe un cuerpo hídrico; el tipo de vegetación del área es pastizal.

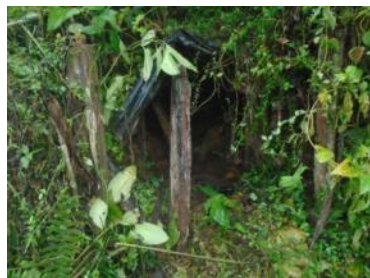
NICOLAS 1	Bocamina	PE-CTRIN-BOC-010	659476; 9675486	Carmen de Pijilí	Santa Isabel	Azuay	La bocamina aparentemente abandonada cuenta con un área de apertura de 1,75 m <sup>2</sup> aproximadamente. No presenta drenaje de mina. Dicha fuente de contaminación no cuenta con un cierre técnico adecuado. La bocamina presenta vegetación en la entrada.

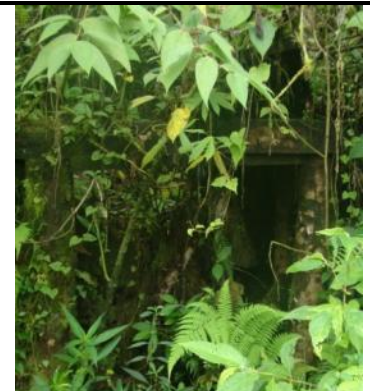
CONCESIÓN	TIPO DE FUENTE	CÓDIGO DE LA FUENTE	COORDENADAS	PARROQUIA	CANTÓN	PROVINCIA	DESCRIPCIÓN	FOTOGRAFÍA
PIJILI 2	Infraestructura Abandonada	PE-CTRIN-IFA-007	659738; 9675297	Carmen de Pijilí	Santa Isabel	Azuay	Esta fuente de contaminación abarca un área de 150 m <sup>2</sup> y está localizada a 3,3 km de la Cooperativa Trinchera Campesina. En el área de influencia no se encontró un cuerpo hídrico, pero existe presencia de aceites y grasas. Además se encuentra rodeada de vegetación arbustiva y rastrojos.

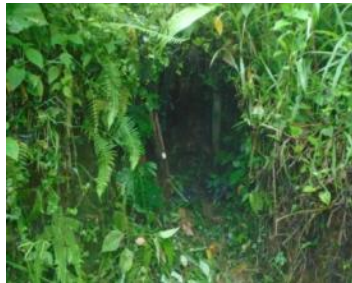
CONCESIÓN	TIPO DE FUENTE	CÓDIGO DE LA FUENTE	COORDENADAS	PARROQUIA	CANTÓN	PROVINCIA	DESCRIPCIÓN	FOTOGRAFÍA
RB 1	Escombrera	PE-CTRIN-ESC-006	658322; 9675928	Carmen de Pijilí	Santa Isabel	Azuay	La fuente de contaminación es una escombrera; la cual presenta hundimientos, además se observa material rocoso disperso sobre la superficie (211,71 m <sup>2</sup> ) sin ninguna cubierta protectora. En el área de influencia existe un cuerpo hídrico (estero s/n) aproximadamente a 4 m de la escombrera.

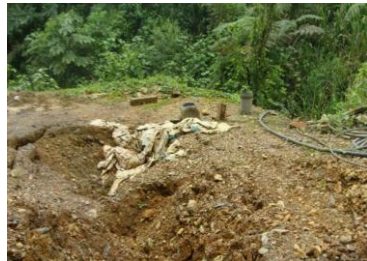
RB 1	Infraestructura Abandonada	PE-CTRIN-IFA-009	658311; 9675925	Carmen de Pijilí	Santa Isabel	Azuay	Esta fuente de contaminación comprende una superficie aproximada de 24 m <sup>2</sup> , con presencia de hundimiento y de mangueras dispuestas de forma inadecuada. En el área de influencia se encontró un cuerpo hídrico (estero s/n) a 7 m de distancia de la fuente de contaminación.

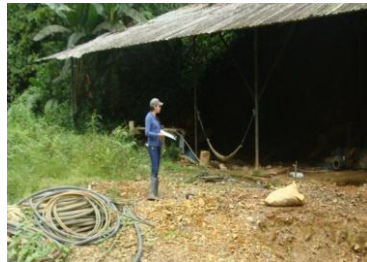
CONCESIÓN	TIPO DE FUENTE	CÓDIGO DE LA FUENTE	COORDENADAS	PARROQUIA	CANTÓN	PROVINCIA	DESCRIPCIÓN	FOTOGRAFÍA
RB 1	Infraestructura Abandonada	PE-CTRIN-IFA-010	658334; 9675990	Carmen de Pijilí	Santa Isabel	Azuay	Esta fuente de contaminación comprende una superficie de 150 m <sup>2</sup> aproximadamente, donde se observa una infraestructura armada con plástico, a su vez existe presencia de desechos sólidos desperdigados en el lugar mencionado. En el área de influencia se encontró un cuerpo hídrico (estero s/n) a 30 m de distancia de la fuente de contaminación.

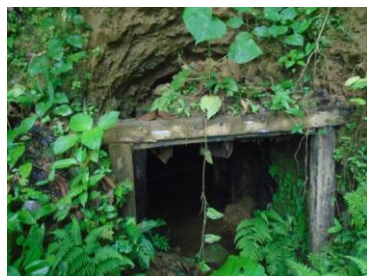
CONCESIÓN	TIPO DE FUENTE	CÓDIGO DE LA FUENTE	COORDENADAS	PARROQUIA	CANTÓN	PROVINCIA	DESCRIPCIÓN	FOTOGRAFÍA
RB 1	Bocamina	PE-CTRIN-BOC-005	658635; 9675881	Carmen de Pijilí	Santa Isabel	Azuay	La bocamina cuenta con un área de apertura de 3 m2 aproximadamente, con presencia de paredes colapsadas y plástico en su ingreso. En el área de influencia de la bocamina se encontró un cuerpo hídrico (estero) a 33 m de distancia.

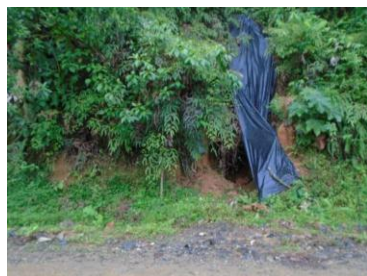
RB 1	Bocamina	PE-CTRIN-BOC-009	658310; 9675919	Carmen de Pijilí	Santa Isabel	Azuay	La bocamina cuenta con un área de apertura de 3 m2 aproximadamente. En el área de influencia de la bocamina se encontró un cuerpo hídrico (estero s/n) a 25 m de distancia.

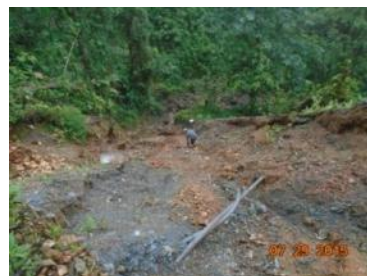
TRES BANDERAS	Escombreira	PE-3BAND-ESC-003	661509; 9673910	Carmen de Pijilí	Santa Isabel	Azuay	El material rocoso se encuentra dispuesto de manera antitécnica sobre la superficie donde se encuentra (375,67 m <sup>2</sup> ) con presencia de drenaje de mina y desechos sólidos comunes, además la fuente no cuenta con ninguna cubierta protectora. En el área de influencia no se encontró un cuerpo hídrico.

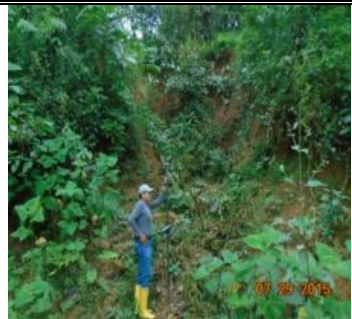
TRES BANDERAS	Bocamina	PE-3BAND-BOC-002	660902; 9673818	Carmen de Pijilí	Santa Isabel	Azuay	La bocamina cuenta con un área de apertura de 1,5 m <sup>2</sup> aproximadamente, con presencia de movimientos de masa (deslizamientos). En el área de influencia no existe ningún cuerpo hídrico cerca a la fuente ni drenaje de mina.

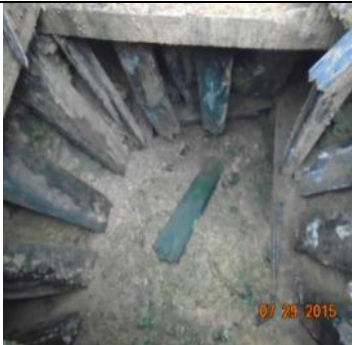
CONCESIÓN	TIPO DE FUENTE	CÓDIGO DE LA FUENTE	COORDENADAS	PARROQUIA	CANTÓN	PROVINCIA	DESCRIPCIÓN	FOTOGRAFÍA
TRES BANDERAS	Bocamina	PE-3BAND-BOC-003	661079; 9674018	Carmen de Pijilí	Santa Isabel	Azuay	Debido a los movimientos de masa (deslizamientos) presentes en la bocamina no se pudo determinar el área de apertura de esta. En el área de influencia de la bocamina se encontró aceites y grasas, además de que no existe ningún cuerpo hídrico cerca a la fuente ni drenaje de mina.

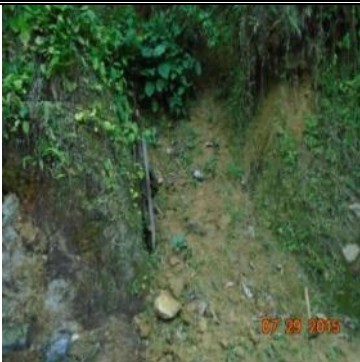
TRES BANDERAS	Bocamina	PE-3BAND-BOC-004	661009; 9674103	Carmen de Pijilí	Santa Isabel	Azuay	La bocamina cuenta con un área de apertura de 3,01 m <sup>2</sup> aproximadamente. En el área de influencia de la bocamina se encontró rastros de aceites y grasas, además de un drenaje de mina el cual desemboca en un cuerpo hídrico cercano (río).

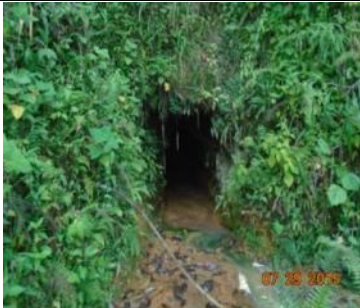
CONCESIÓN	TIPO DE FUENTE	CÓDIGO DE LA FUENTE	COORDENADAS	PARROQUIA	CANTÓN	PROVINCIA	DESCRIPCIÓN	FOTOGRAFÍA
TRES BANDERAS	Bocamina	PE-3BAND-BOC-006	661326; 9673974	Carmen de Pijilí	Santa Isabel	Azuay	La bocamina cuenta con un área de apertura de 1,66 m <sup>2</sup> aproximadamente. En el área de influencia de la bocamina no se encontró un drenaje de mina, pero sí la presencia de desechos sólidos comunes.

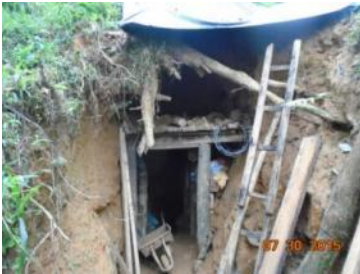
TRES BANDERAS	Bocamina	PE-3BAND-BOC-007	661316; 9673944	Carmen de Pijilí	Santa Isabel	Azuay	La bocamina cuenta con un área de apertura de 1,6 m <sup>2</sup> aproximadamente. En el área de influencia de la bocamina se encontró un drenaje de mina el cual desemboca en un cuerpo hídrico cercano (río), además la presencia de desechos sólidos comunes.

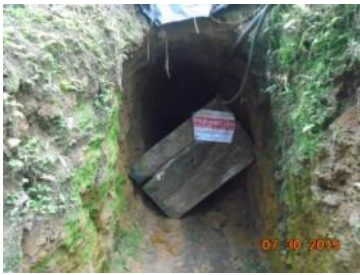
CONCESIÓN	TIPO DE FUENTE	CÓDIGO DE LA FUENTE	COORDENADAS	PARROQUIA	CANTÓN	PROVINCIA	DESCRIPCIÓN	FOTOGRAFÍA
TRES BANDERAS	Bocamina	PE-3BAND-BOC-008	661294; 9674035	Carmen de Pijilí	Santa Isabel	Azuay	La bocamina cuenta con un área de apertura de 2,14 m <sup>2</sup> aproximadamente. En el área de influencia de la bocamina se encontró vestigios de aceites y grasas. Además dentro de las inmediaciones de la bocamina no se localizó el drenaje de mina ni un cuerpo hídrico cercano.

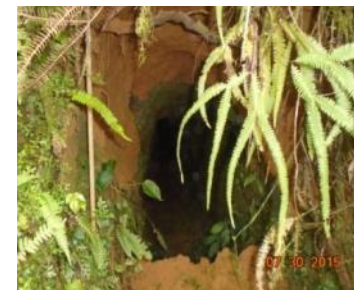
TRES BANDERAS	Bocamina	PE-ARENI-BOC-001	661331; 9673423	Carmen de Pijilí	Santa Isabel	Azuay	La bocamina cuenta con un área de apertura de 1,97 m <sup>2</sup> aproximadamente. En el área de influencia de la bocamina no se encontró un drenaje de mina, pero sí la presencia de desechos sólidos comunes, además a 91 metros de la bocamina se evidenció la presencia de un cuerpo hídrico (quebrada).

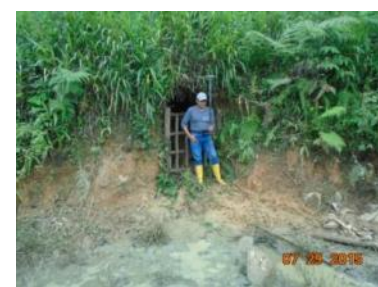
CONCESIÓN	TIPO DE FUENTE	CÓDIGO DE LA FUENTE	COORDENADAS	PARROQUIA	CANTÓN	PROVINCIA	DESCRIPCIÓN	FOTOGRAFÍA
TRES BANDERAS	Bocamina	PE-ARENI-BOC-002	661244; 9673626	Carmen de Pijilí	Santa Isabel	Azuay	La bocamina cuenta con un área de apertura de 2,96 m <sup>2</sup> aproximadamente. En el área de influencia de la bocamina no se encontró un drenaje de mina, pero sí la presencia de desechos sólidos comunes y movimientos de masa (deslizamientos), además a 158 metros de la bocamina se evidenció la presencia de un cuerpo hídrico (quebrada).

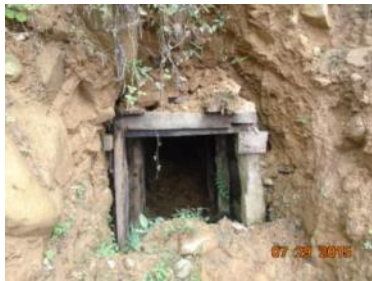
TRES BANDERAS	Bocamina	PE-ARENI-BOC-003	661415; 9673221	Carmen de Pijilí	Santa Isabel	Azuay	La bocamina cuenta con un área de apertura de 1,9 m <sup>2</sup> aproximadamente con rastros de aceites y grasas en las inmediaciones de la fuente de contaminación. En el área de influencia de la bocamina se encontró un drenaje de mina el cual desemboca en un cuerpo hídrico (río) fuera del área de influencia.

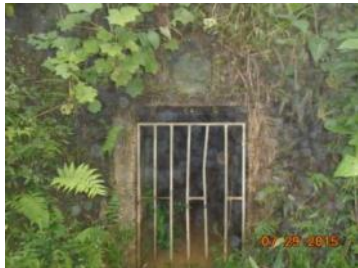
CONCESIÓN	TIPO DE FUENTE	CÓDIGO DE LA FUENTE	COORDENADAS	PARROQUIA	CANTÓN	PROVINCIA	DESCRIPCIÓN	FOTOGRAFÍA
TRES BANDERAS	Bocamina	PE-ARENI-BOC-004	661358; 9673338	Carmen de Pijilí	Santa Isabel	Azuay	La bocamina cuenta con un área de apertura de 1,93 m <sup>2</sup> aproximadamente con presencia de aceites, grasas y movimientos de masa (deslizamientos) en las inmediaciones de la fuente de contaminación. En el área de influencia de la bocamina se encontró un cuerpo hídrico (quebrada) a 176 m de distancia, más no drenaje de mina.

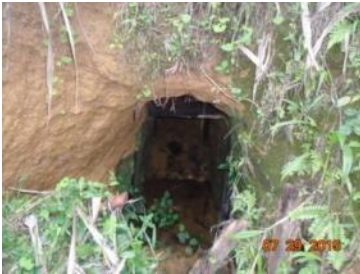
VICTORIA	Escombreira	PE-3BAND-ESC-002	661196; 9674379	Carmen de Pijilí	Santa Isabel	Azuay	La escombreira tiene una extensión de 362,87 m <sup>2</sup> y existe un río a 35 metros de distancia de la misma, se registra la presencia de montículos de material pétreo ubicados antitecnicamente a favor de la pendiente, no cuenta con alguna membrana de protección para el suelo, en el área existen desechos sólidos e infraestructura básica de madera y plástico que no se ha desmontado.

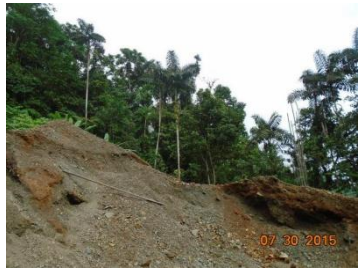
CONCESIÓN	TIPO DE FUENTE	CÓDIGO DE LA FUENTE	COORDENADAS	PARROQUIA	CANTÓN	PROVINCIA	DESCRIPCIÓN	FOTOGRAFÍA
VICTORIA	Escombrera	PE-CTRIN-ESC-004	659763; 9675310	Carmen de Pijilí	Santa Isabel	Azuay	La escombrera ocupa un área de 142, 96 m <sup>2</sup> y dentro de su área de influencia no existe cuerpos hídricos, la escombrera es un terreno aplanado regular con material rocoso expuesto y por el tiempo sin ocupación ya presenta vegetación de tipo herbácea, en el área existen desechos sólidos e infraestructura rudimentaria de madera y plástico que no se ha desmontado.

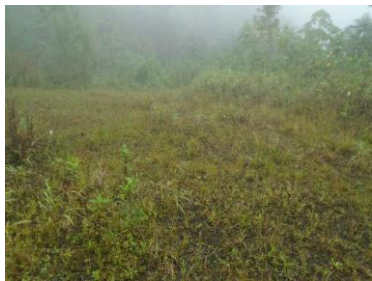
VICTORIA	Infraestructura Abandonada	PE-CTRIN-IFA-004	659883; 9675140	Carmen de Pijilí	Santa Isabel	Azuay	La fuente de contaminación consiste en una construcción abandonada. La infraestructura abandonada tiene un área de 200 m <sup>2</sup> , la cual no se ha derrocado, dentro del área de influencia de la construcción no se registraron cuerpos hídricos superficiales, se ha retirado la capa vegetal natural.

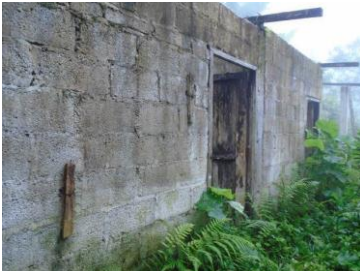
CONCESIÓN	TIPO DE FUENTE	CÓDIGO DE LA FUENTE	COORDENADAS	PARROQUIA	CANTÓN	PROVINCIA	DESCRIPCIÓN	FOTOGRAFÍA
VICTORIA	Infraestructura Abandonada	PE-CTRIN-IFA-005	659784; 9675297	Carmen de Pijilí	Santa Isabel	Azuay	La fuente de contaminación es una infraestructura abandonada, tiene un área de construcción de 60 m <sup>2</sup> , tanto dentro como fuera de la edificación se encuentran basura y residuos sólidos (canecas plásticas, neumáticos, etc.). No se registran cuerpos hídricos en los alrededores de la construcción ni en su área de influencia.

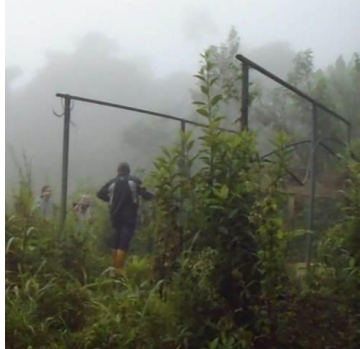
VICTORIA	Infraestructura Abandonada	PE-CTRIN-IFA-006	659751; 9675303	Carmen de Pijilí	Santa Isabel	Azuay	La fuente de contaminación es una construcción. Dentro de su área de influencia no se registra presencia de cuerpos hídricos, ocupa un área de construcción de 30 m <sup>2</sup> y se encuentra parcialmente desmantelada y tiene residuos sólidos en sus alrededores, existe la presencia de vegetación herbácea, arbustiva y algunas plantas introducidas.

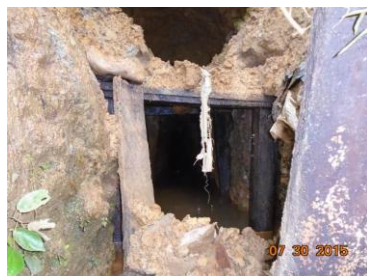
CONCESIÓN	TIPO DE FUENTE	CÓDIGO DE LA FUENTE	COORDENADAS	PARROQUIA	CANTÓN	PROVINCIA	DESCRIPCIÓN	FOTOGRAFÍA
VICTORIA	Bocamina	PE-3BAND-BOC-005	661185; 9674360	Carmen de Pijilí	Santa Isabel	Azuay	La fuente de contaminación es una bocamina aparentemente abandonada. La entrada a la mina tiene un área de apertura de 1,85 m <sup>2</sup> , la galería solamente cuenta con troncos de entibado pero no con paredes de refuerzo, de la bocamina emerge agua de mina la cual no recibe ningún tratamiento y a 40 metros de distancia de la misma existe un río que se puede ver afectado por el drenaje de mina.

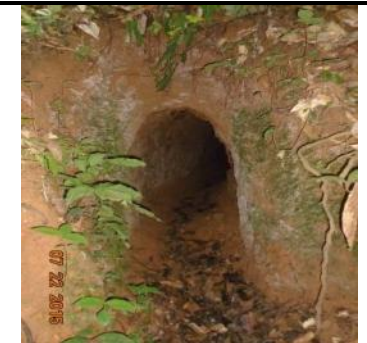
VILLA SUR	Bocamina	PE-RVILL-BOC-007	640452; 9661761	Carmen de Pijilí	Santa Isabel	Azuay	La entrada a la mina tiene un área de apertura de 1,32 m <sup>2</sup> , la galería carece de medidas básicas de seguridad tales como troncos de entibado o paredes de refuerzo, el techo de la mina presenta agrietamiento, la infraestructura carece de un sistema encausamiento y tratamiento del drenaje de la bocamina, a 100 metros de distancia de la misma existe una vertiente natural que puede verse afectada por el drenaje de mina.

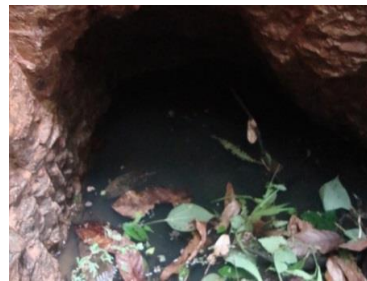
CONCESIÓN	TIPO DE FUENTE	CÓDIGO DE LA FUENTE	COORDENADAS	PARROQUIA	CANTÓN	PROVINCIA	DESCRIPCIÓN	FOTOGRAFÍA
VILLA SUR	Bocamina	PE-RVILL-BOC-008	640438; 9661782	Carmen de Pijilí	Santa Isabel	Azuay	La entrada a la mina tiene un área de apertura de 1,25 m <sup>2</sup> , se denota el abandono de la infraestructura misma que carece de entibado o paredes de refuerzo, sistema encausamiento y tratamiento del drenaje de la bocamina, a 95 metros de distancia de la misma existe una vertiente natural que puede verse afectada por el drenaje de mina.
