**PROGRAMA DE
REPARACIÓN
AMBIENTAL Y SOCIAL**

**PLAN DE REPARACIÓN INTEGRAL DE LA
ZONA DE ESTUDIO TENGUEL – CAMILO
PONCE ENRÍQUEZ**

Quito, 2015

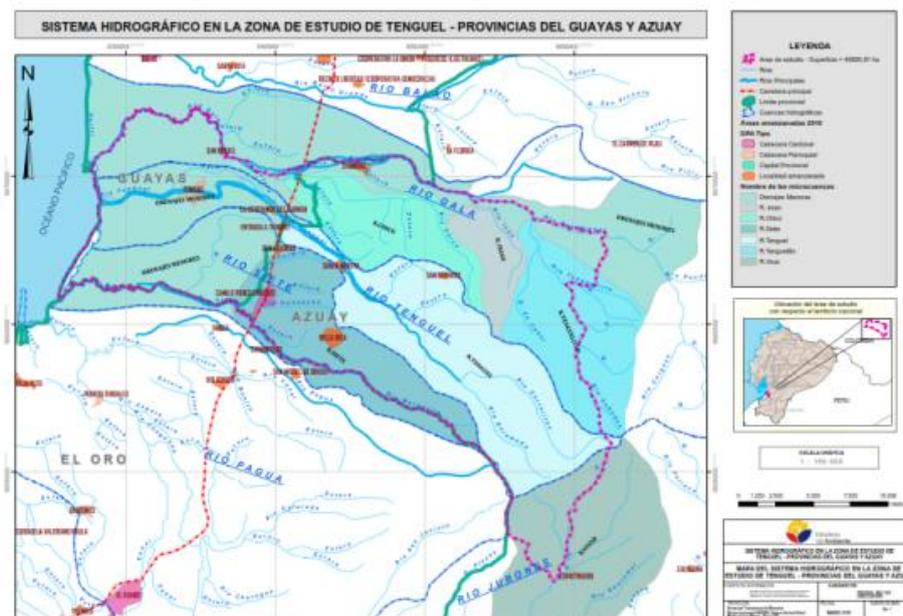
Figura 6. Mapa del sistema hidrográfico de la ZE Tenguel - CPE

A continuación se presenta un mapa que comprende el sistema hídrico de la zona de estudio:

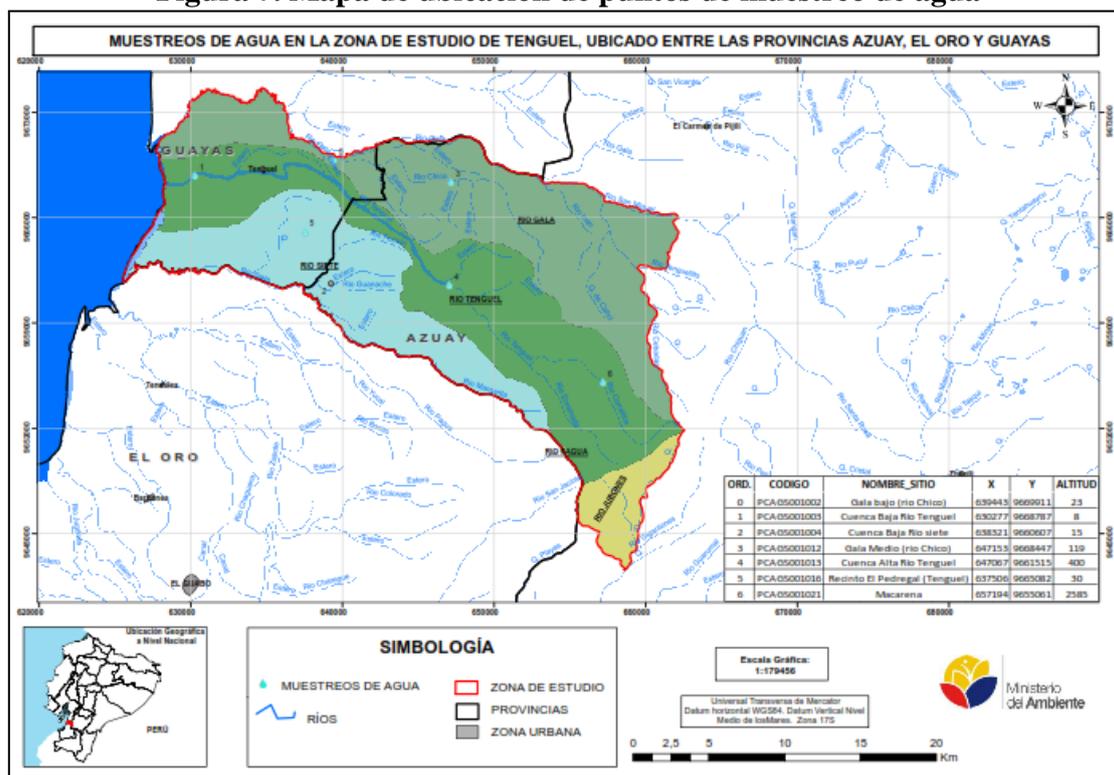
Figura 7. Mapa de ubicación de puntos de muestreo de agua

El mapa a continuación muestra la ubicación de los puntos de muestro de agua tomados bajo la responsabilidad del PRAS:

Los resultados más relevantes de este componente se recopilan en la tabla 2, incluyendo un resumen del análisis de los mismos. Cabe aclarar que el responsable de la toma y análisis de las muestras fue el PRAS:

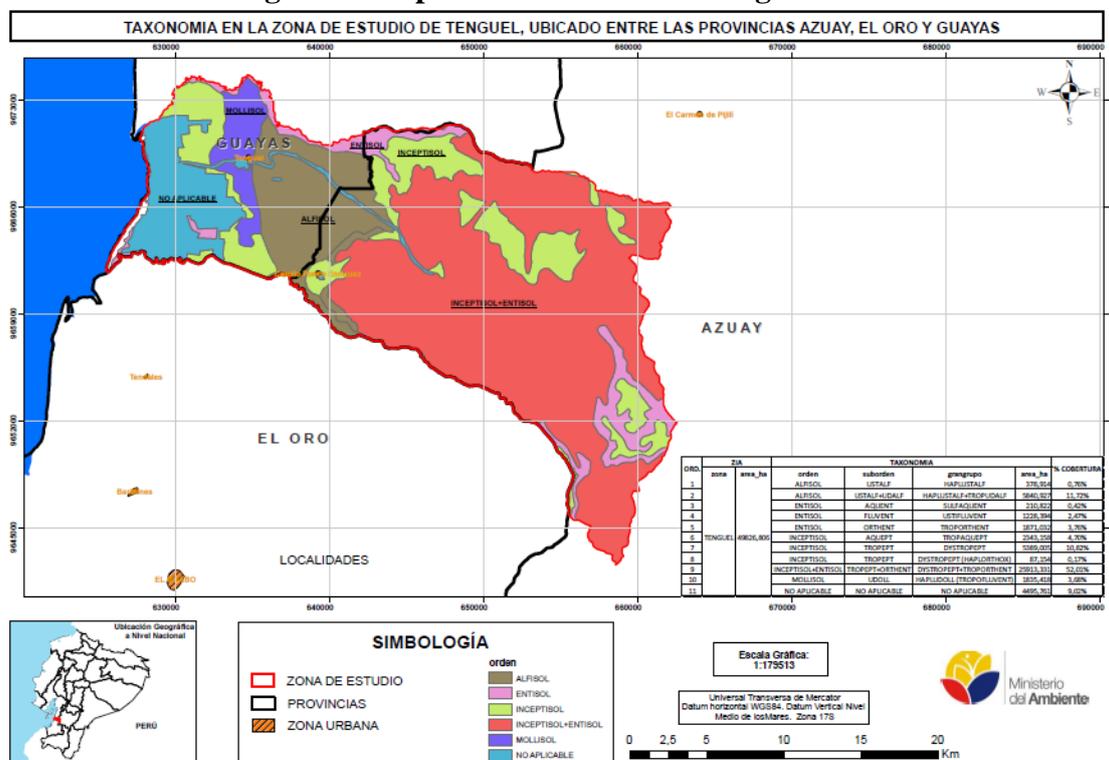
Figura 8. Mapa de taxonomía ZE Tenguel-CPE

La figura a continuación, muestra la clasificación taxonómica para la ZE Tenguel – CPE.

Finalmente en la parroquia Tenguel frente a la costa del océano Pacífico, 4.495,761 ha que corresponden al 9,02% del suelo de la ZE, está destinada al uso de piscinas camaroneras, son sitios con suelos salinos y esteros pequeños en donde existen remanentes de manglar, no están dentro de la clasificación edafológica.

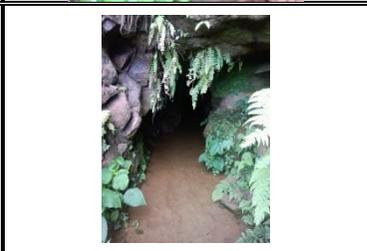
PE-STMAR-BOC-003	Camilo Ponce Enríquez	Camilo Ponce Enríquez	Santa Martha	Bocamina	Abandonada	Este pasivo está localizado a 2,8 del Campamento Proyecto Gaby en la propiedad del Sr. Quilumbaqui. Se encontró un drenaje ácido de mina, el cual presento un pH de 7,9. En el área de influencia se encontró un cuerpo hídrico a 140 m del pasivo.	642876,609 9663890,826

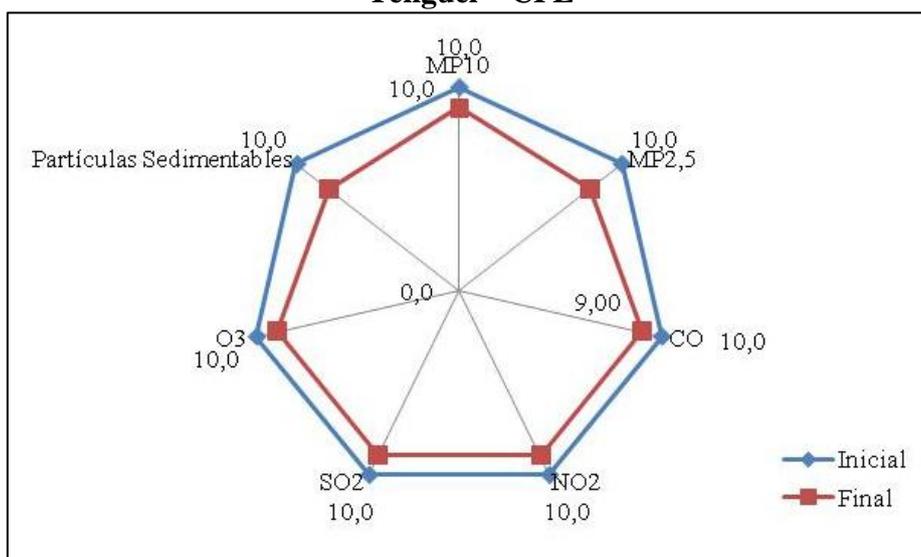
**Gráfico 2. Estado de conservación inicial y final de la calidad de aire en la ZE
Tenguel – CPE**

El gráfico muestra que el recurso no se ha visto mayormente afectado, pues todos los parámetros presentan apenas una ligera variación en la condición. Esto puede deberse a que los contaminantes no están fijos en el aire y debido a condiciones climatológicas se dispersan.

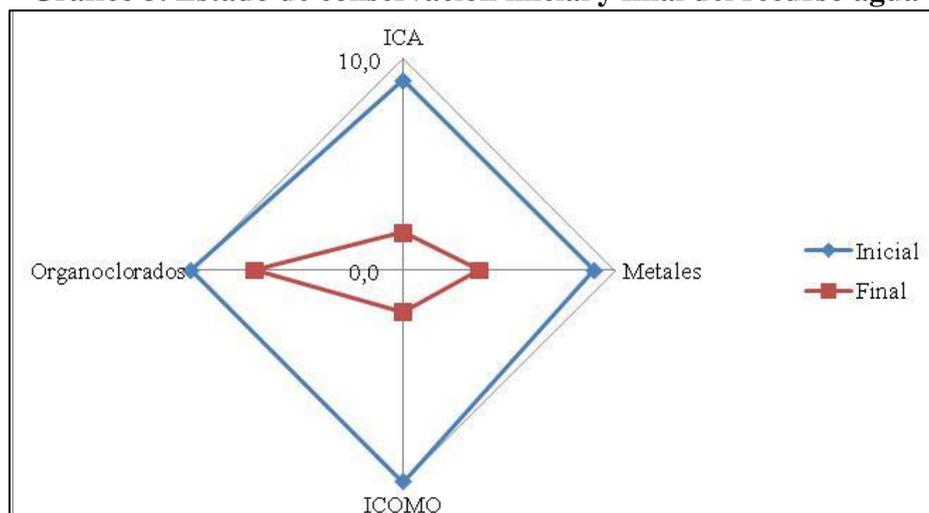
Gráfico 3. Estado de conservación inicial y final del recurso agua

El gráfico muestra el nivel de afectación que ha sufrido el recurso hídrico en la ZE. De los cuatro indicadores analizados se aprecia que únicamente el parámetro organoclorados no ha sufrido afectación, los demás presentan variación de más de seis puntos, lo que indica que se deben implementar acciones para recuperar el recurso.

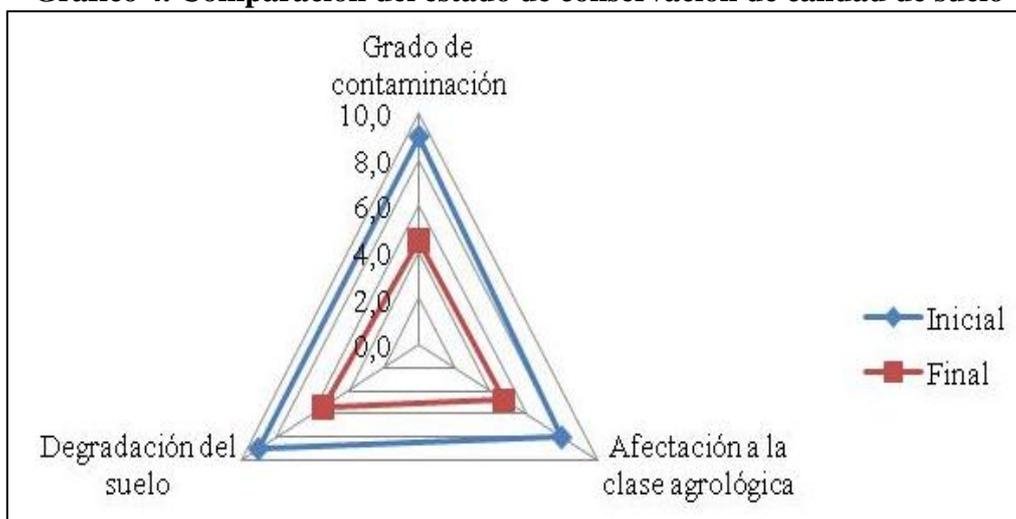
Gráfico 4. Comparación del estado de conservación de calidad de suelo

La calificación para la calidad de suelo de la ZE para el estado de conservación inicial es de 8,67 y para el estado de conservación final es de 5,40. El gráfico permite observar que se aprecia más afectación en el análisis del grado de contaminación debido a la presencia de metales pesados, la degradación de suelo puede ser atribuida al uso de sustancias agroquímicas usadas en la agricultura del sector.

Subindicadores	Estado de conservación	
	Inicial	Final
Grado de contaminación	9,0	4,50
Afectación a la clase agrológica	8,0	4,80
Degradación del suelo	9,0	5,40
Promedios	8,67	5,40

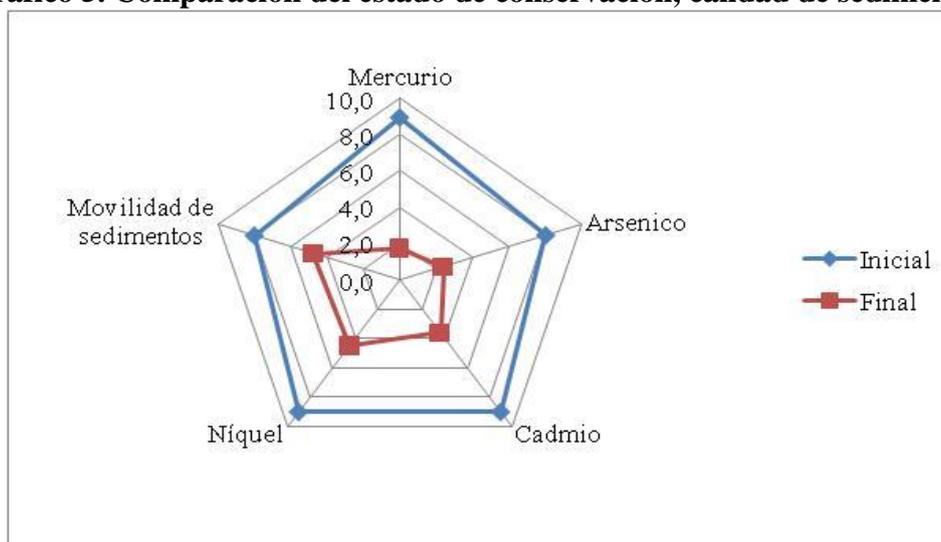
Gráfico 5. Comparación del estado de conservación, calidad de sedimentos

La calificación del estado de conservación inicial, para la calidad de sedimentos en la ZE, es 8,68; mientras que el estado de conservación final es de 2,41.

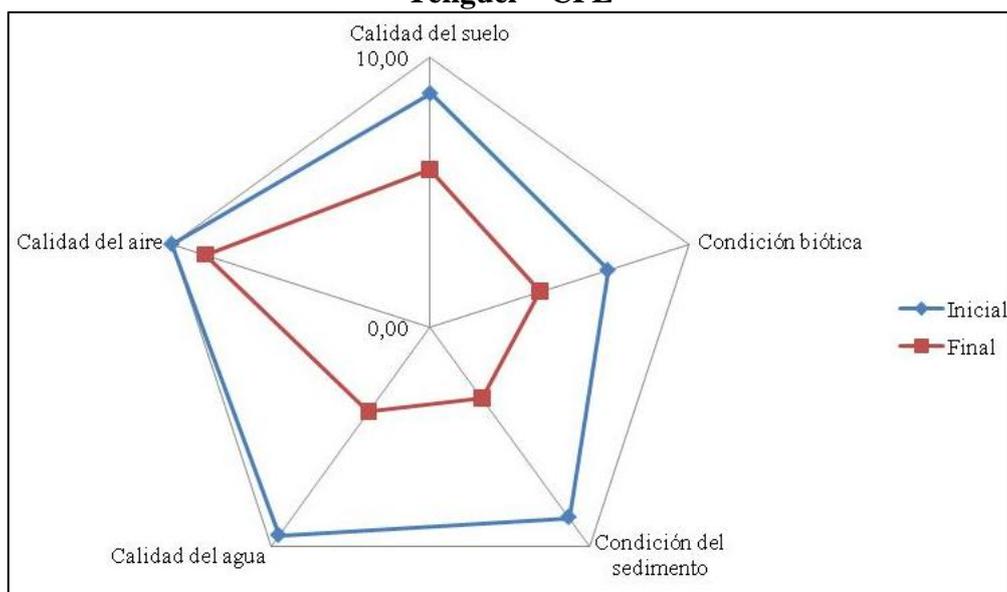
Gráfico 7. Estado de conservación inicial y final del componente biofísico de la ZE Tenguel – CPE

Los indicadores que presentan mejores condiciones iniciales corresponden al aire y agua; seguido por sedimentos, suelo y finalmente biótico. Con respecto al estado de conservación final, los componentes que más se han visto afectados son: sedimentos y agua; seguidos de los componentes biótico y suelo; y, por último el menos afectado ha sido el componente aire.

En el Gráfico 6, la línea azul corresponde a la condición inicial de los componentes biofísicos y la línea roja es la condición final de los mismos. El área existente entre las dos líneas corresponde al grado de afectación que se ha generado por las actividades económicas presentes en la ZE. Por lo tanto, las estrategias de remediación deben contribuir al restablecimiento ambiental, además de contribuir a mejorar las condiciones de vida de la población.
