## **PROGRAMA DE REPARACIÓN AMBIENTAL Y SOCIAL (PRAS)**

### **Plan de Reparación Integral de la microcuenca del río Pacayacu**

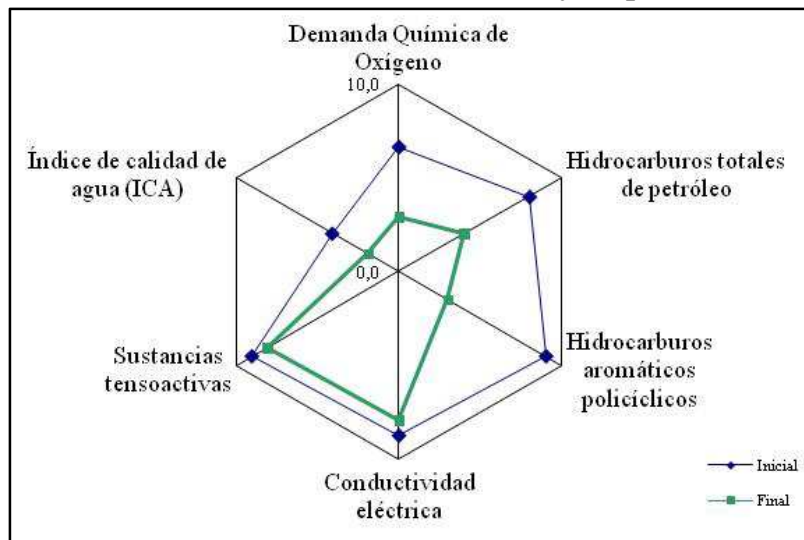
**Figura 7. Estado de conservación del sitio antes y después de la afectación**

Los resultados se representan en un gráfico para evidenciar el estado de conservación de la zona de estudio con respecto del componente agua.

El estado de conservación de la ZE presentó un valor inicial de 6,80 y final de 4,79. De los resultados de calidad de agua superficial se obtiene que la afectación tiene relación directa con las actividades antrópicas del sector, como ganadería, pastoreo y asentamientos humanos, lo cual se evidenció por la presencia de microorganismos como coliformes totales y fecales que están siendo depositadas en los cuerpos hídricos de la ZE. Por lo tanto se concluyó que del análisis del componente hídrico, la

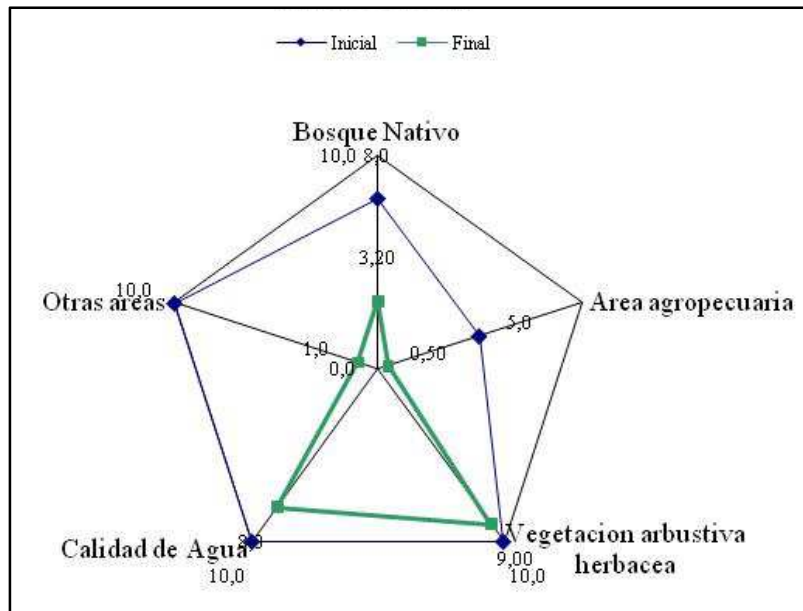
**Figura 11. Estado de Conservación de la Cobertura Vegetal**

El siguiente gráfico muestra que los subindicadores como bosque, área agropecuaria y zona antrópica han recibido la mayor afectación.
